ANALISIS FAKTOR PENYEBAB KERUSAKAN PADA JALAN PAJAK PAGI KECAMATAN LAWE BULAN KABUPATEN ACEH TENGGARA

Mely Cut Shanty¹, Eka Mutia², Nina Fahriana³

Jurusan Teknik Sipil, Universitas Samudra, email: cutshantymely@gmail.com

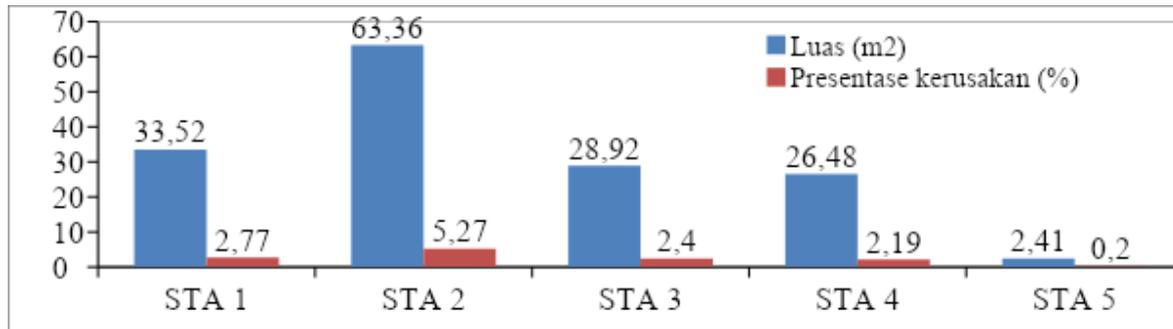
Gambar 1 Tingkat Kerusakan Per Segmen Sta 0+000-Sta 0+1000

Pada tabel di atas terlihat bahwa total keseluruhan kerusakan yang terjadi sebesar 154,69 m² dan presentase kerusakan seluruhnya 12,83 %. Kerusakan yang paling dominan terjadi adalah lubang, kegemukan, butiran lepas, retak melintang, dan retak kulit buaya. Dari jenis

kerusakan yang terjadi pada jalan pajak pagi sta 0+000-0+1000 memiliki tingkat kerusakan yang berbeda dapat dilihat pada diagram batang dibawah ini.

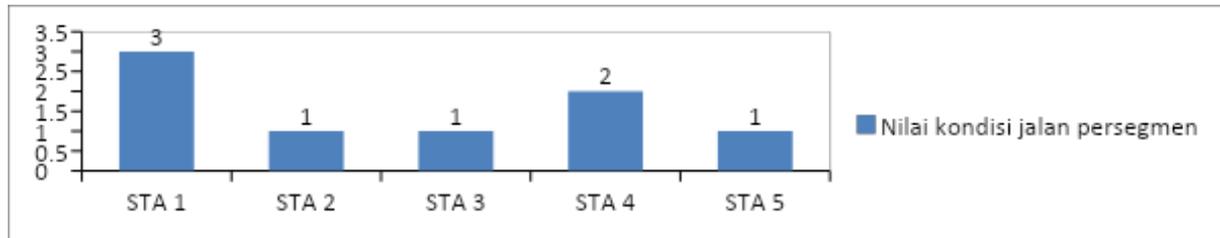
Gambar 2. Nilai Kondisi Jalan Per Segmen

Hasil perhitungan nilai kondisi jalan diperoleh nilai kerusakan tertinggi pada STA 0+000-STA 0+200 sebesar 3 dan nilai kerusakan terendah yaitu pada STA 0+200-STA 0+600, dan STA 0+800-STA 1+000 sebesar 1. Sehingga jalan ini dimasukkan dalam program pemeliharaan rutin. Penilaian kondisi jalan per segmen dapat dilihat pada diagram batang dibawah ini :

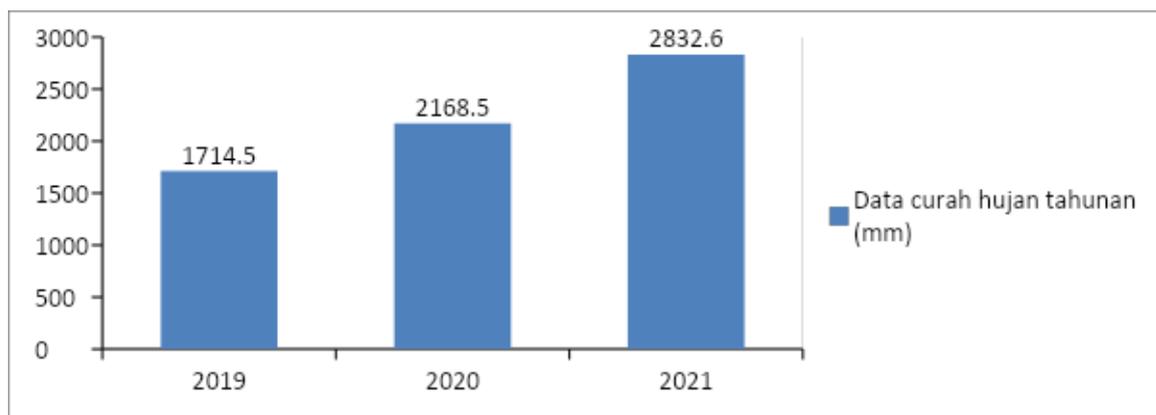
Gambar 3. Data Curah Hujan Tahunan (mm)

Dari diagram batang diatas terlihat rata-rata curah hujan pada kabupaten Aceh Tenggara berkisar antara 1714.5 mm/tahun sampai dengan 2832.6 mm/tahun. Berdasarkan curah hujan tahunan rata-rata wilayah Indonesia sebesar 2.000 mm dan berdasarkan nilai curah hujan normal maka curah hujan ini termasuk dalam kategori curah hujan sangat tinggi.

pada jalan pajak pagi tidak terdapat saluran drainase, hal ini yang menyebabkan pada saat hujan turun air akan mengenang di permukaan jalan dan menyebabkan kerusakan pada jalan. Banyaknya genangan air dan menyebabkan lubang-lubang pada permukaan jalan, dan retak-retak pada permukaan jalan.
