# ANALISA KEGAGALAN POROS POMPA SENTRIFUGAL EBARA TYPE 56-GA 4002 A MELALUI EVALUASI POLA PATAHAN SERTA PENGUJIAN KEKERASAN DAN METALOGRAFI

Pompa Raw Water Transfer Pump 56-GA4002 A yang terdapat di PT Pupuk Iskandar Muda berfungsi untuk memindahkan air sungai dari basin di water intake peusangan ke PT Pupuk Iskandar Muda. Kegagalan yang terjadi pada Pompa Raw Water Transfer Pump 56-GA4002 A ini adalah patahnya poros (*shaft fracture*). Adapun kasus awal yang terjadi ketika rusaknya pompa Raw Water Transfer Pump 56-GA4002 A ini adalah ketika pompa sedang beroperasi, tiba-tiba aliran listrik dari PLN yang digunakan oleh PT Pupuk Iskandar Muda terjadi *blackout* (mati) sehingga pompa tersebut berhenti beroperasi. Hasil dari analisa kegagalan patahnya poros pompa sentrifugal Ebara type 56 GA 4002 A disebabkan faktor fatik, dikarenakan pompa tersebut telah beroperasi melebihi dari ambang batas kelelahan yakni sebanyak 15.019.200 RPM per minggu, sedangkan batas aman maksimum dari fatik poros AISI 1020 tersebut sebanyak 10.000.000 RPM. Hasil pemeriksaan visual memperlihatkan bahwa poros tersebut dikategorikan patah getas karena pada daerah patahan tampak mengkilap. Hasil pengujian kompo

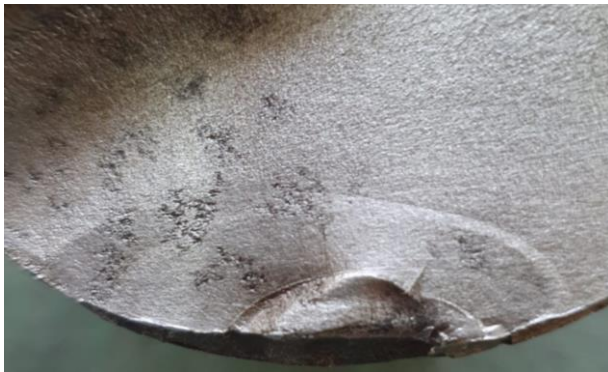
Gambar 3 Awal terjadi keretakan

Awal retak terjadi pada daerah tersebut karena pada daerah tersebut mengalami tegangan sehingga terjadi retak menjalar yang dapat menyebabkan patah. Dari gambar dibawah ini terlihat jelas jejak awal patahan menunjukkan bahwa poros tersebut mengalami patah yang disebabkan oleh fatik sehingga membentuk seperti pola-pola puntiran dan garis-garis pantai di beberapa titik. Awal retak terlihat seperti gambar 3 dibawah ini.

2. Hasil pemeriksaan visual memperlihatkan bahwa poros tersebut dikategorikan patah getas karena pada daerah patahan tampak mengkilap. Permukaan patahan poros mengalami keausan yang ditunjukkan dengan adanya goresan-goresan pada daerah patahan yang dapat menyebabkan terjadinya awal dari penjalaran retak.

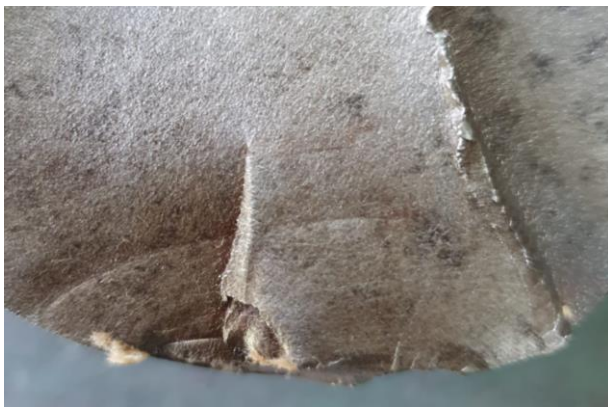
Gambar 4 Penjalaran retak

Penjalaran retak disebabkan karena keretakan awal dari fase perambatannya. Penjalaran retak ini berkembang menjadi *microcracks*. Perambatan atau perpaduan *microcracks* ini kemudian membentuk *macrocracks* yang akan berujung pada patahnya poros pompa sentrifugal Ebara type 56-GA 4002 A terlihat seperti gambar 4 dibawah ini.

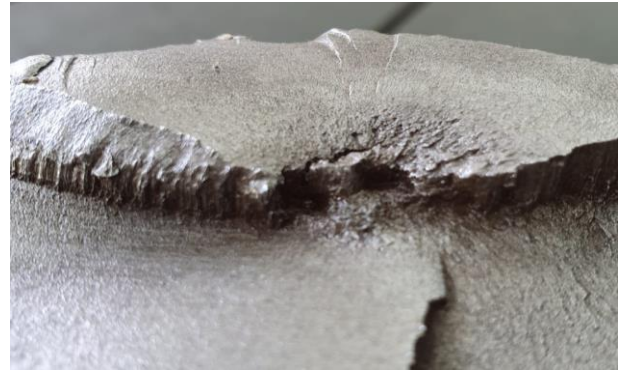
Gambar 5 Perpatahan akhir

Perpatahan akhir adalah proses akhir kerusakan pada struktur saat mengalami pembebanan fatik, sehingga struktur tersebut mengalami patah. Ketika terjadi penjalaran retak, penampang pada bagian tersebut akan mengecil sampai pada kondisi dimana penampang pada bagian tersebut tidak mampu menahan beban fatik. Perpatahan akhir terlihat seperti gambar 5 dibawah ini.

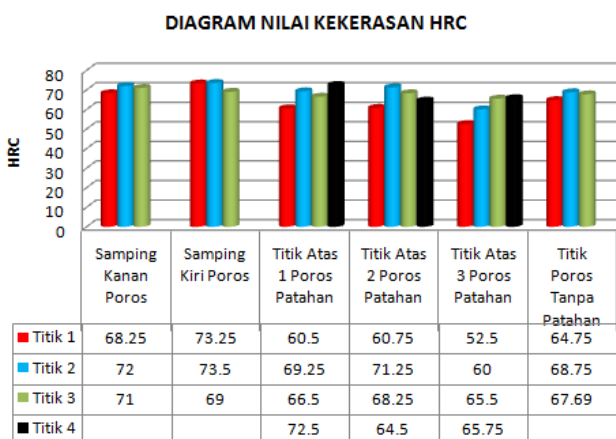
Gambar 6 Diagram nilai kekerasan HRC

Dari hasil pengujian tersebut dapat dilihat pada daerah dalam poros patahan memiliki nilai kekerasan paling rendah dibandingkan dengan bagian luar atau tepian poros. Akan tetapi, pada daerah yang dekat dengan patahan atau bagian luar poros didapat nilai kekerasan yang lebih tinggi karena pada daerah yang dekat dengan patahan telah mengalami *strain hardening* sehingga menyebabkan kekerasan daerah yang dekat dengan patahan akan meningkat nilai kekerasannya. Diagram nilai kekerasan HRC dapat dilihat pada gambar 6 dibawah ini.

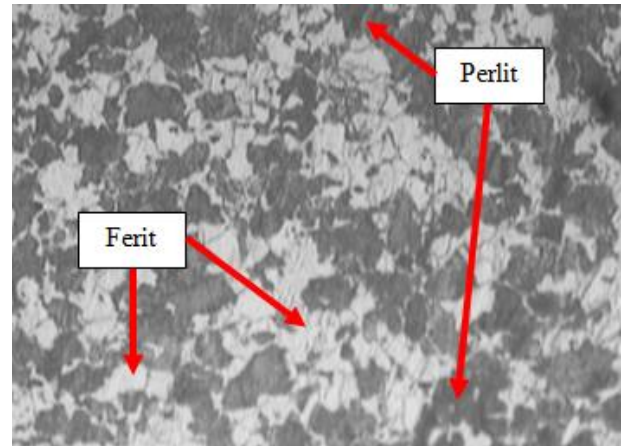
Gambar 7 Struktur mikro material AISI 1020

selanjutnya dibandingkan dengan gambar struktur mikro AISI 1020 yang dilakukan pengujian pada daerah yang tidak terjadi patah. Struktur mikro material AISI 1020 yang tidak mengalami patah terlihat seperti gambar dibawah ini. Dari hasil pengujian terlihat bahwa struktur mikro berupa ferit lebih sedikit dibandingkan dengan struktur mikro perlit. Semakin banyak kandungan struktur perlit maka kandungan karbon pada material tersebut rendah seperti terlihat pada gambar 7 dibawah ini.

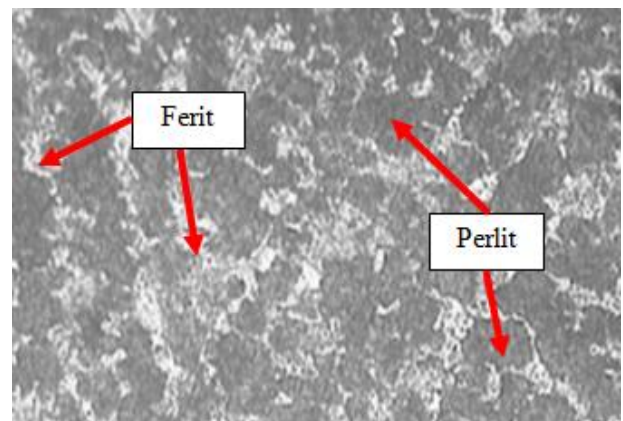
Gambar 8 Struktur mikro AISI 1020 permukaan penjalaran retak

Berdasarkan hasil pengujian metalografi dibawah memperlihatkan struktur mikronya hampir sama dengan struktur mikro yang tidak mengalami patahan. Struktur yang dimiliki oleh baja karbon rendah didominasi oleh ferit dan sedikit perlit. Perlit terjadi dibawah temperatur 723°C. Perlit mempunyai sifat diantara ferit dan sementit, yakni kuat dan cukup keras. Kandungan karbon dalam perlit untuk paduan besi karbon adalah 0.8 %. Struktur mikro AISI 1020 permukaan penjalaran retak terlihat seperti pada gambar 8 dibawah ini.

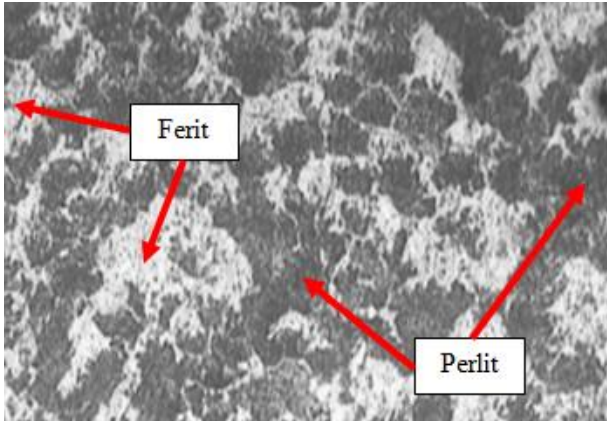
Gambar 9 Struktur mikro material AISI 1020 permukaan patah awal

Struktur mikro masih terlihat dominan ferit dibandingkan dengan perlit pada sisi kanan hasil pengujian, bentuk ferit agak lancip jika dibandingkan dengan sisi kiri dan ukuran ferit juga terlihat lebih besar. Ferit merupakan larutan padat interstisi dari atom karbon pada besi murni. Kelarutan maksimum karbon dalam ferit adalah 0.025 % dan terjadi pada temperatur 723°C. Ferit mempunyai struktur sel BCC dan mempunyai sifat lunak dan ulet seperti terlihat pada gambar 9 dibawah ini.

4. Hasil pengujian metalografi menunjukkan bahwa struktur mikro yang dimiliki pada patahan poros AISI 1020 didominasi oleh perlit dan sedikit ferit. Bentuk perlit agak lancip jika dibandingkan dengan permukaan penjalaran retak dan ukuran perlit juga terlihat lebih besar.
