## KAJIAN CACAT LAS PADA FABRIKASI PIPA *STEEL PENSTOCK* (Studi Kasus Pada PLTA Aceh Tengah)

Penelitian ini dilakukan lebih kurang selama 1 bulan ( proses magang ). Mulai dari proses pengumpulan data, proses pengelasan, dan pengujian pengelasan dilaksanakan hingga penulisan laporan analisis. Proses pengelasan dan pengujian pengelasan dilaksanakan di *Lower Penstock* PT Amarta Karya (Persero) proyek PLTA Peusangan 1 & 2 Kabupaten Aceh Tengah.

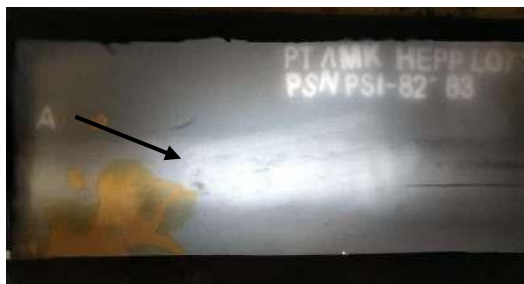
Gambar 3 Hasil Film RT Joint 82 dengan cacat las *Lack of Root Penetration*

4	<i>Excess Penetration</i>	√	–	Baik
5	<i>Root Concavity</i>	√	–	Baik
6	<i>Surface Defect</i>	√	–	Baik
7	<i>Crack</i>	√	–	Baik
8	<i>Lack of Root Penetration</i>	–	√	32 mm
9	<i>Lack of Fusion</i>	√	–	Baik
10	<i>Wormhole</i>	√	–	Baik
11	<i>Porosity</i>	√	–	Baik
12	<i>Slag Inclusion</i>	√	–	Baik
13	<i>Tungsten Inclusion</i>	√	–	Baik
14	<i>Burn Thourgh</i>	√	–	Baik

Dari data hasil *Film Radiography Test Welding* di atas, hasil pengelasan pipa *joint* 82 diameter 2600 mm ditemukan cacat las berjenis *Lack of Root Penetration* sepanjang 32 mm.

Dari data hasil *Film Radiography Test Welding*, hasil pengelasan pipa joint 82 diameter 2600 mm ditemukan cacat las berjenis *Lack of Root Penetration* sepanjang 32 mm.

*Lack of Root Penetration* adalah cacat pengelasan yang terjadi karena gap root kecil, ampere root terlalu kecil, kondisi gap kotor, elektroda terlalu besar dan sudut elektroda pada saat pengelasan salah. *Lack of Root Penetration* dapat mengakibatkan potensi retak, karat internal, erosi internal, dan memperlemah sambungan[4].

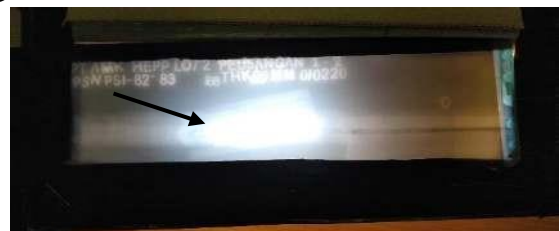
Gambar 4 Hasil Film RT Joint 83 dengan Cacat Las *Lack of Root Penetration*

No	Jenis Cacat Las	Accept	Reject	Ket
1	<i>No Sign Discontinuity</i>	√	–	Baik
2	<i>Undercut</i>	√	–	Baik
3	<i>Misalignment</i>	√	–	Baik
4	<i>Excess Penetration</i>	√	–	Baik
5	<i>Root Concavity</i>	√	–	Baik
6	<i>Surface Defect</i>	√	–	Baik
7	<i>Crack</i>	√	–	Baik
8	<i>Lack of Root Penetration</i>	–	√	46 mm
9	<i>Lack of Fusion</i>	√	–	Baik
10	<i>Wormhole</i>	√	–	Baik
11	<i>Porosity</i>	√	–	Baik
12	<i>Slag Inclusion</i>	√	–	Baik
13	<i>Tungsten Inclusion</i>	√	–	Baik
14	<i>Burn Thourgh</i>	√	–	Baik

Dari data hasil *Film Radiography Test* di atas, hasil pengelasan pipa *joint* 83 diameter 2600 mm

ditemukan cacat las berjenis *Lack of Root Penetration* sepanjang 46 mm.

- 4) Pada film uji radiografi C-D pada pipa joint 83 terdapat jenis cacat yaitu *Lack of Root Penetration* sepanjang 46 mm.
- 5) *Lack of Root Penetration* disebabkan karena gap root kecil, ampere root terlalu kecil, kondisi gap kotor, elektroda terlalu besar dan sudut elektroda pada saat pengelasan tidak sesuai dengan prosedur pengelasan.
