INSPEKSI POMPA *CENTRIFUGAL* BERBASIS DATA VIBRASI MENGUNAKAN *VIBRATION ANALYZER* DI PT PERTAMINA EP ASSET 1 FIELD RANTAU

Muhammad Gatra Prawira¹, A. Jannifar², Sariyusda²

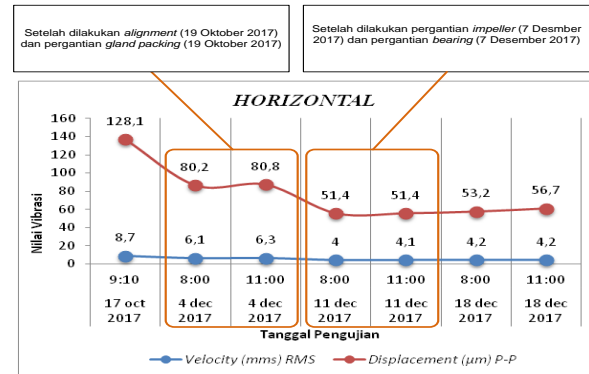
Gambar 4.1 Grafik nilai vibrasi arah horizontal pada bearing pompa

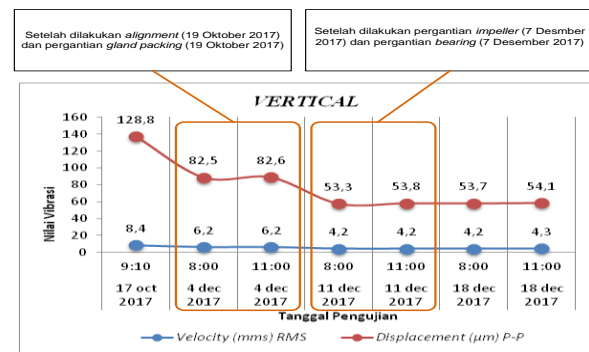
Gambar 4.2 Grafik nilai vibrasi arah vertical pada bearing pompa

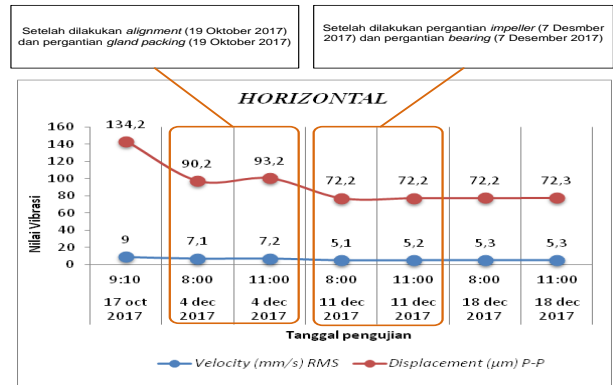
Gambar 4.5 Grafik nilai vibrasi arah horizontal pada bagian belakang elektrik motor

4. Berdasarkan ISO *standard* 10816-7 nilai rata-rata vibrasi pada bagian *bearing* pompa dan motor berada pada zona warna hijau yang berarti pompa dapat beroperasi dalam jangka waktu lama, namun pada bagian belakang elektrik motor nilai vibrasi berada pada pada zona kuning yang berarti tidak dapat beroperasi dalam jangka waktu lama, hal ini diakibatkan adanya pengaruh dari *fan* pada motor.

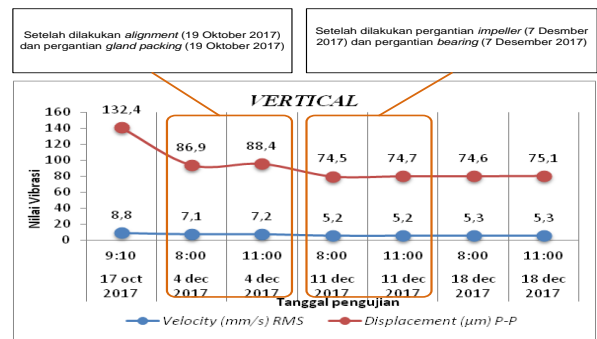
Gambar 4.6 Grafik nilai Vibrasi arah vertical bagian belakang elektrik motor

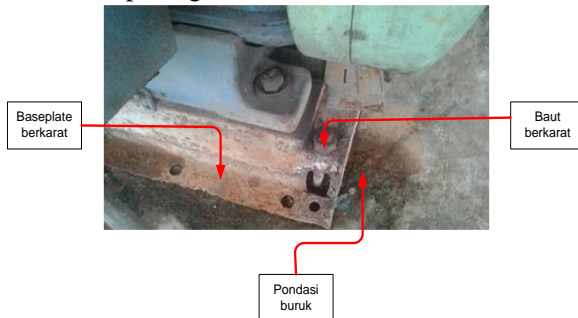
1. Terjadinya *missalignment* pada pompa centrifugal KSB 65-160A. *Missalignment* yang terjadi disebabkan penyimpangan salah satu bagian mesin dari garis pusatnya, kendor dan berkaratnya baut-baut pengikat antara *baseplate* dengan pondasi pompa. Hal-hal tersebut dapat dilihat pada gambar 4.7.

Gambar 4.7 Baseplate dan pondasi yang menompang elektrik motor

1. Melakukan *alignment* pada pompa centrifugal KSB 65-160A. Berdasarkan gambar 4.7 yang menunjukkan kondisi buruknya *baseplate*, pondasi, dan baut yang berkarat. Namun saat ini belum ada standard baku dari ISO atau ANSI yang menyatakan kapan harus dilakukan *alignment* tapi ada batas toleransi sebesar 0,5 mills sebagai batas toleransi *alignment*. Oleh sebab itu berdasarkan hasil pengukuran *alignment* yang dilakukan terjadi *missalignment* sebesar 0,8 mills. Pada tanggal 19 Oktober 2017 di sarankan kepada perusahaan untuk dilakukan *alignment* dan menambah *sims* setebal 0,8 mills untuk mensejajarkan antara poros pompa

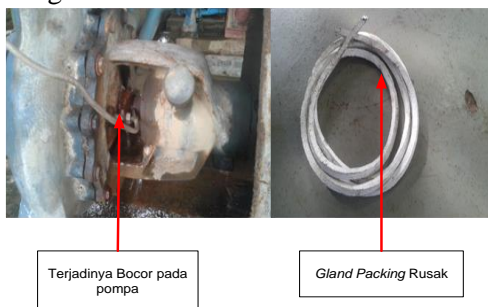
2. Kerusakan pada komponen *gland packing* pada pompa dapat menyebabkan pompa bocor sehingga fluida yang dialirkan terbuang sia-sia, karena salah satu fungsi dari *gland packing* adalah untuk mengontrol dan mencegah terjadinya kebocoran pada pompa. Dapat dilihat pada gambar 4.8.

Gambar 4.8 Bocornya pompa dan *gland packing* yang rusak

2. Melakukan pergantian *gland packing* pada pompa sentrifugal KSB 65-160A. Berdasarkan gambar 4.8 yang menunjukkan bahwa pada pompa telah terjadi kebocoran pada sisi perbatasan antara bagian pompa yang berputar (poros) dengan stator, Hal ini disebabkan karena *gland packing* rusak sehingga tidak dapat mengontrol kebocoran yang terjadi pada pompa. Pada tanggal 19 Oktober 2017 disarankan kepada perusahaan untuk dilakukan pergantian *gland packing* yang sudah rusak dengan yang baru. Komponen *gland packing* baru dapat dilihat pada gambar 4.12.

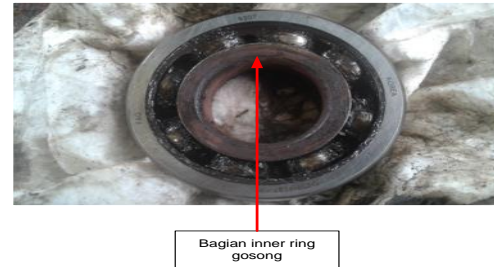
3. Rusaknya *bearing* pada pompa centrifugal KSB 65-160A mengakibatkan *bearing* tidak bisa menjalankan fungsinya untuk menahan posisi poros dengan baik, Hal ini terjadi karena kontaminasi, kelelahan produk, pemasangan yang kurang tepat, dan kurangnya *grease* di

dalam *bearing housing* sehingga menyebabkan *temperature bearing* meningkat dan *bearing* menjadi gosong pada bagian *inner ring bearing* tersebut. Dapat dilihat pada gambar 4.9.

Gambar 4.9 Inner ring *bearing* gosong

3. Melakukan pergantian *bearing* pada pompa sentrifugal KSB 65-160A. Berdasarkan gambar 3.9 yang menunjukkan bahwa bagian *inner ring bearing* gosong, Hal ini disebabkan karena kurangnya pelumas atau *grease* pada *bearing housing* sehingga *bearing* menjadi gosong dan membuat vibrasi meningkat. Sebelum *bearing* dibuka dari *bearing housing* maka dilakukan pengamatan tingkat *temperature bearing* dengan menggunakan alat *Thermal Imaging* untuk melihat apakah benar *temperature* pada *bearing* tinggi. Pada tanggal 7 Desember 2017 disarankan kepada perusahaan untuk dilakukan pergantian *bearing* yang rusak dengan yang baru dan saran untuk kedepannya pergantian oil atau *grease* dilakukan setelah 300 jam operasi *bearing*. Hal ini berarti pergantian *bearing*

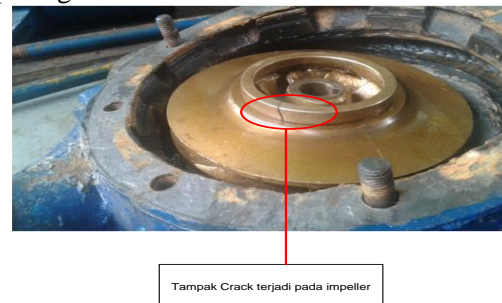
4. Rusaknya *Impeller* pada pompa centrifugal KSB 65-160A bisa disebabkan oleh getaran, kavitasi, kontaminasi dan *unbalance* yang menyebabkan salah satu bagian *impeller* memiliki berat yang tidak seimbang, kemudian ketika *impeller* berputar bisa menimbulkan benturan antara *impeller* dengan baut yang ada didalam *casing* yang dapat membuat bagian *impeller* mengalami *crack* sehingga *impeller* tidak dapat berfungsi dengan baik dan mempengaruhi putaran pada *bearing* dan poros. Dapat dilihat pada gambar 4.10.

Gambar 4.10 *Crack* yang terjadi pada *impeller*

4. Melakukan pergantian *impeller* pada pompa sentrifugal KSB 65-160A. Berdasarkan gambar 4.10 yang menunjukkan terjadinya kerusakan pada *impeller* yaitu adanya *crack*, Hal ini bisa disebabkan oleh *unbalance* yang terjadi pada *impeller* sehingga salah satu bagian *impeller* memiliki berat yang tidak setimbang dan membuat putaran *impeller* mempengaruhi putaran poros dan *bearing*. Ini bisa menimbulkan kerusakan premature pada *bearing* dan poros. Pada tanggal 7 Desember 2017 disarankan untuk dilakukan pergantian *impeller* yang rusak dengan *impeller* yang baru.

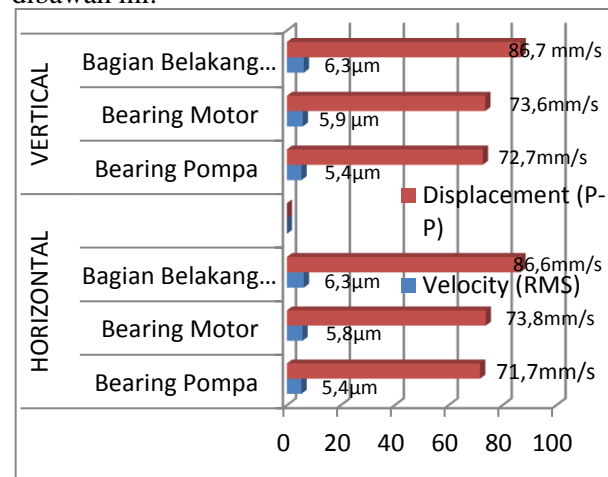
Gambar 4.14 Grafik rata-rata nilai vibrasi pada tiap bagian pompa

Dari gambar grafik 4.7 diatas menampilkan perbandingan nilai rata-rata pengukuran vibrasi bagian pompa yaitu pada *bearing* pompa, *bearing* elektrik motor dan bagian belakang elektrik motor. Dapat dilihat bahwa nilai vibrasi tertinggi pada bagian belakang elektrik motor dan nilai vibrasi terendah pada bagian *bearing* pompa. Namun secara keseluruhan nilai vibrasi menurun hal ini tidak terlepas dari telah dilakukannya perbaikan dan pergantian komponen yaitu melakukan *alignment*, pergantian *gland packing*, pergantian *impeller*, menambah pelumas dan *grease* serta melakukan pergantian *bearing* pada pompa *centrifugal*
