ANALISIS VIBRASI PADA POMPA SENTRIFUGAL P 5031 A AREA HIDROGEN PEROKSIDA (H₂O₂) DI PT PUPUK ISKANDAR MUDA

Jamaluddin¹, Ariefin^{2*}, Al Fathier²

¹Mahasiswa Program Studi Teknologi Rekayasa Manufaktur,
Jurusan Teknik Mesin, Politeknik Negeri Lhokseumawe

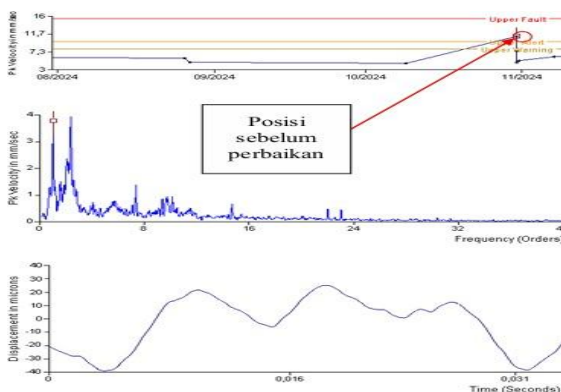
Gambar 6. Spektrum Sebelum Perbaikan Posisi 3 Horizontal

Hasil dari tabel data yang di ambil tanggal 31/10/2024 di atas vibrasi pada pompa mengalami kenaikan signifikan pada titik *bearing*, dengan

kenaikan terbesar terjadi di posisi 3 Horizontal dengan nilai 22.60 mm/sec dan paling rendah di posisi 3 Aksial dengan nilai 11.17 mm/ sec. Nilai yang didapatkan dibandingkan dengan tabel standar ISO 10816-3, didapatkan pada zona berwarna merah, vibrasi dari mesin dalam batas berbahaya.

Setelah dilakukan analisis pada spektrum didapatkan vibrasinya pada zona berwarna merah, maka perbaikan yang dilakukan dengan rekomendasi sebagai berikut:

1. Melakukan *Predictive Maintenance*.
2. Melakukan *Condition monitoring* secara berkala.

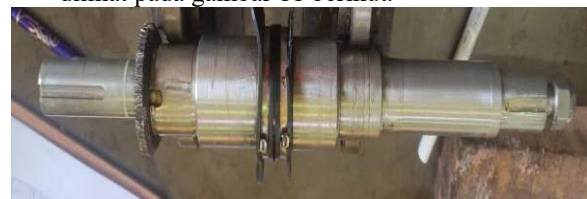
Gambar 11 Kerusakan pada Shaft

1. *Shaft* mengalami kerusakan berupa *Bent Shaft* setelah dianalisa dari *Route spektrum*, diukur dengan menggunakan alat Dial Indikator dan goresan pada permukaan disebabkan proses pembongkaran *bearing* dengan *treker* dapat dilihat pada gambar 11 berikut.

Berdasarkan data dari tabel 3 diatas hasil pengukuran yang dilakukan menunjukan bahwa run-out telah melebihi toleransi maksimum (0,05 mm) yang diizinkan. Dengan hasil setiap titik nya dengan nilai tertinggi berikut.

Dari hasil pengukuran yang dilakukan diperlukan tindakan penggantian komponen dan hasil *run-out* yang tinggi dari data berada pada angka (+0,25 mm) pada titik pertama yang menyebabkan terjadinya *Bent Shaft*.

4. Hasil pengukuran *run-out* telah melebihi toleransi maksimum yang diizinkan angka tertinggi berada di +0,25 mm yang mana harus dilakukan pergantian *shaft*.

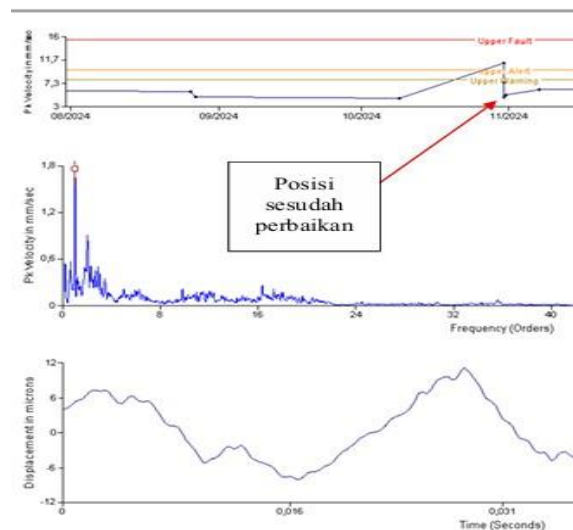
Gambar 13 Spektrum Sesudah Perbaikan Posisi 3 Aksial

Hasil dari tabel 5 data yang di ambil tanggal 31/12/2024 di atas vibrasi pada pompa mengalami penurunan signifikan pada titik bearing, dengan penurunan terbesar terjadi di posisi 4 Horizontal dengan nilai 3.149 mm/sec sedangkan sebelum perbaikan nilainya sebesar 16.94 mm/sec. Nilai yang didapatkan dibandingkan dengan tabel standar ISO 10816-3, didapatkan pada zona berwarna jingga vibrasi dari mesin baik dan dapat dioperasikan tanpa larangan.
