INSPEKSI SAMBUNGAN LAS PADA PIPA *STEAM GENERATOR* MENGUNAKAN METODE *RADIOGRAPHY* TEKNIK PANORAMIC (STUDI KASUS DI PT. TACHI JINO)

Muhammad Zaky¹, Syukran², Azwar³

^{1,2,3} Jurusan Teknik Mesin, Politeknik Negeri Lhokseumawe

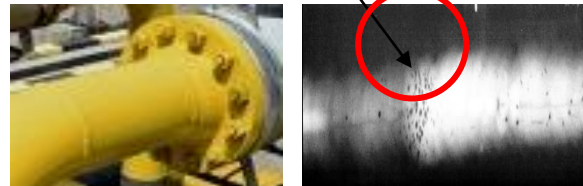
Dapat diketahui bahwa pada gambar 4.1 film pada posisi 0-15 menunjukkan adanya cacat las *Distributed Porosity*. Cacat Las *Distributed Porosity* ini diakibatkan oleh jarak antara busur las dengan material terlalu jauh, arus listrik terlalu tinggi, jalannya kawat las terlalu cepat, kecepatan aliran gas terlalu rendah, dan gas pelindung tidak murni.

Gambar 4.1 Film Untuk Posisi 0-15 , Terdapat Cacat Las Yaitu *Distributed Porosity*

5. Adapun hasil penyinaran yang tampak pada film hasil inspeksi *Radiography* adalah sebagai berikut :
 - Film pada posisi 0-15 terdapat cacat las *Distributed Porosity*. Cacat Las *Distributed Porosity* ini diakibatkan oleh jarak antara busur las dengan material terlalu jauh, arus listrik terlalu tinggi, jalannya kawat las terlalu cepat, kecepatan aliran gas terlalu rendah, dan gas pelindung tidak murni.

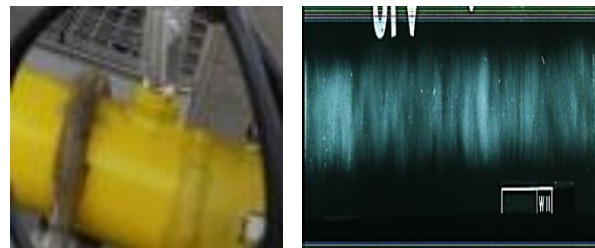
Dan pada gambar 4.2 film pada posisi 15-30 tidak adanya cacat las (*No Defect*), sehingga pada posisi 15-30 ini tidak perlu dilakukannya repair atau pengelasan kembali dan dinyatakan *clear* oleh Interpreter.

Gambar 4.2 Film Untuk Posisi 15-30 , *No Defect*

- Film Untuk Posisi 15-30, tidak adanya cacat las (*No Defect*) sehingga pada posisi 15-30 ini tidak perlu dilakukannya repair atau pengelasan kembali dan dinyatakan clear oleh Intepreter.

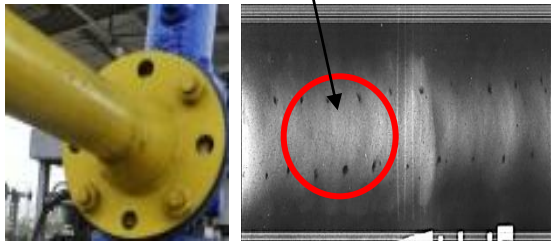
Pada gambar 4.3, film pada posisi 30-0 terdapat cacat las *Lack Of Fusion* yang cukup signifikan sehingga perlu adanya repair atau pengelasan kembali dan dinyatakan *reject* oleh Interpreter. *Lack Of Fusion* ini diakibatkan oleh kecepatan jalannya busur las tidak stabil, Arus listrik (Ampere) las terlalu rendah, semburan bunga api las tidak seragam / rata.

Gambar 4.3 Film Untuk Posisi 30-0, Terdapat Cacat Las *Lack Of Fusion*.

- Film Untuk Posisi 30-0, Terdapat Cacat Las *Lack Of Fusion*, yang cukup signifikan sehingga perlu adanya repair atau pengelasan kembali dan dinyatakan reject oleh Interpreter. *Lack Of Fusion* ini diakibatkan oleh kecepatan jalannya busur las tidak stabil, Arus listrik

(Ampere) las terlalu rendah, semburan bunga api las tidak seragam / rata.
