# Analisis Permasalahan Simpang Sepanjang - Geluran terhadap Keselamatan Pengguna Jalan

Ikhwanuddin<sup>1</sup>, Judiono<sup>2</sup>, Mohammad Djaelani<sup>3</sup>

<sup>1,2,3</sup>Teknik Sipil, Universitas Sunan Giri Surabaya

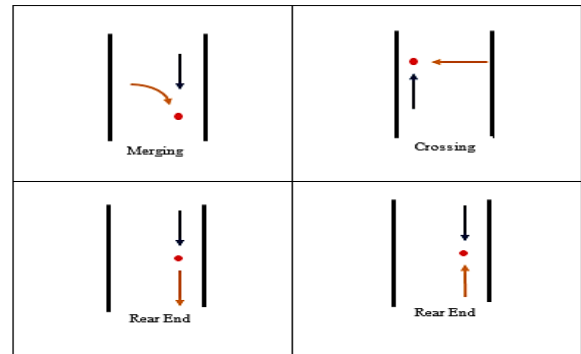
Gambar 3. Potensi kecelakaan

Keterangan: Road User I (Biru), Road User II (Orange), Titik Konflik (Merah)

Konflik berdasarkan hasil pengamatan di lapangan, terjadi karena banyaknya aktifitas pergerakan lalu lintas di Simpang Sepanjang yang menyeberang di titik konflik simpang dan tidak mengikuti petunjuk lampu lalu lintas, disamping itu juga banyak kendaraan yang parkir di badan jalan, serta kurangnya rambu-rambu petunjuk (perlengkapan jalan) di Simpang Sepanjang - Geluran, hal yang cukup diperhatikan adalah bahwa di Simpang Sepanjang – Geluran ini merupakan lahan komersil, sehingga tariknya cukup besar.

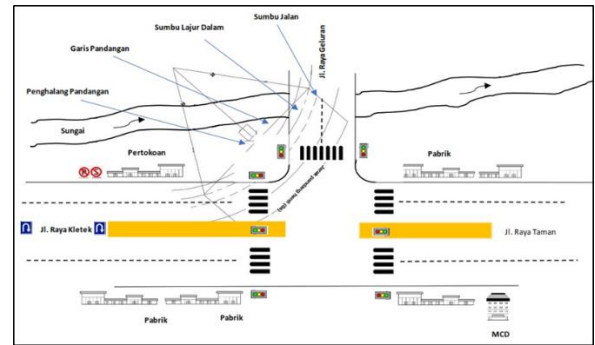
Gambar 6. Hambatan 1

Bebas hambatan samping 1

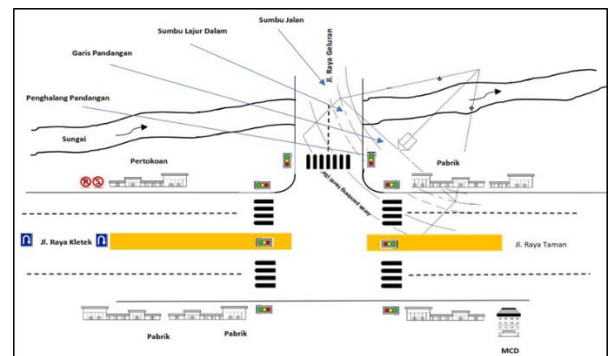
Gambar 7. Hambatan samping 2

Bebas hambatan samping 2

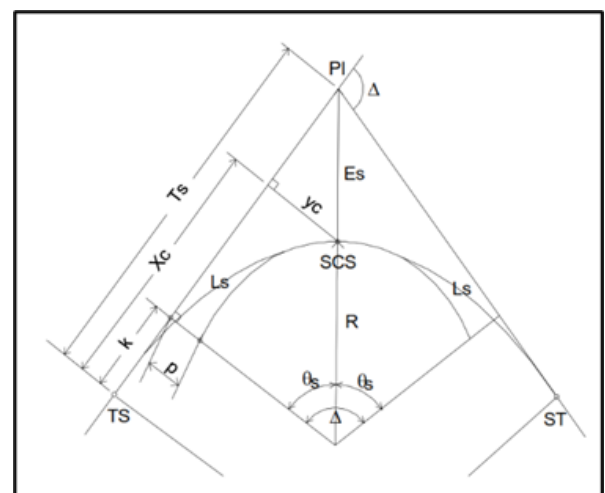
Gambar 8. Alinyemen horizontal pada tikungan simpang

Dari gambar di atas, berdasarkan hasil pengamatan dilapangan daerah bebas hambatan samping pada masing-masing tikungan pada persimpangan Sepanjang – Geluran, memiliki karakter tikungan berupa Tikungan Spiral – Spiral (SS)

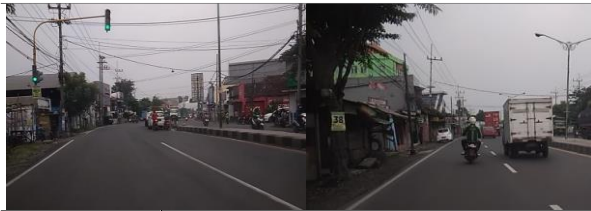
Gambar 13. Audit dan rekomendasi jaringan listrik

Tingkat Resiko	Tinggi
Deskripsi Masalah	Keberadaan jaringan listrik sudah cukup memadai, namun masih terdapat beberapa tiang penyangga yang miring dan tidak terawat. Untuk kabel jaringan listrik yang melintang diatas badan jalan perlu dibenahi untuk meningkatkan estetika dan keindahan jalan.
Rekomendasi	Penataan dan pembenahan jaringan perlu di kedepankan oleh pihak-pihak yang terkait, sehingga jaringan listrik ini tidak mengganggu konsentrasi pengguna jalan serta memperhatikan estetika lingkungan dan jaringan jalan yang nyaman untuk pengguna jalan

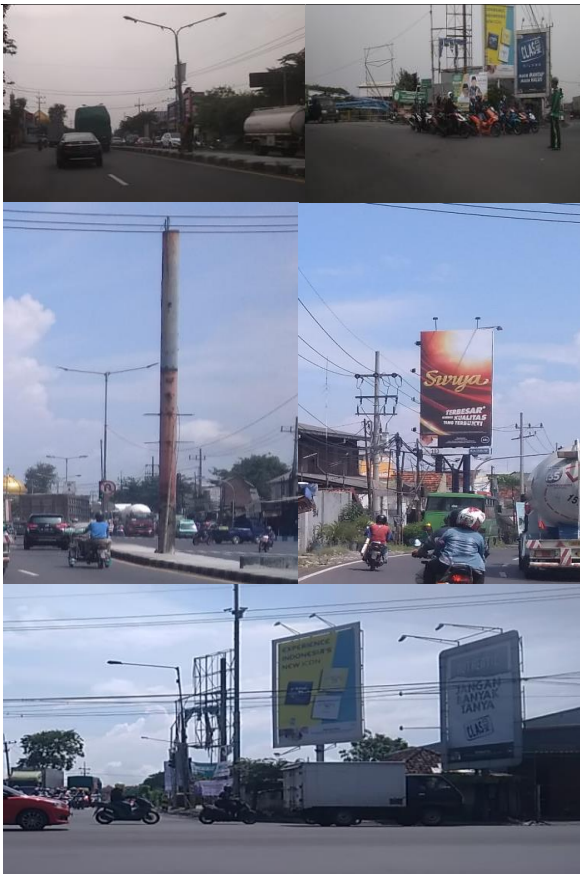
Gambar 14. Audit dan rekomendasi papan reklame

Tingkat Resiko	Tinggi
Deskripsi Masalah	Di marka jalan, tiang penerangan jalan dijadikan sebagai sarana informasi, di simpang Sepanjang di penuh dan ditemplei leaflet, pamflet sehingga rambu-rambu menjadi tidak jelas dan terlihat tidak terpelihara, sehingga mengurangi estetika kelengkapan jalan.
Rekomendasi	Perlu adanya tindak hukum yang sesuai bagi pelaku perusak sarana maupun prasarana umum, sehingga menimbulkan efek jera.

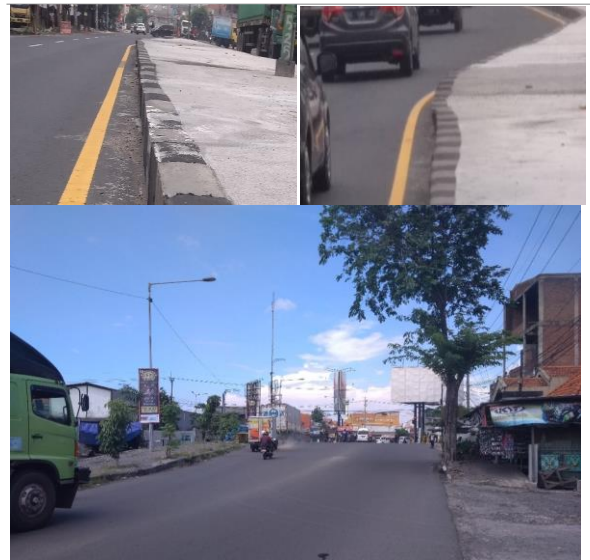
Gambar 15. Audit dan rekomendasi median jalan

Tingkat Resiko	Tinggi
Deskripsi Masalah	Marka jalan finishingnya kurang rapih, sehingga terlihat tajam, dan membahayakan pengguna jalan dan cedera serius bila terjadi kecelakaan lalu lintas. Untuk Jl. Geluran masih belum di berikan median jalan ataupun garis pembatas jalan, sehingga akan memberikan potensi kecelakaan bagi pengguna jalan.
Rekomendasi	Untuk diperhatikan oleh pemberi pekerjaan dan pengawas lapangan dalam mengontrol kualitas pekerjaan kontruksi, sehingga tidak merugikan banyak orang. Untuk segera melakukan peningkatan jalan, khususnya median jalan di Jl. Geluran

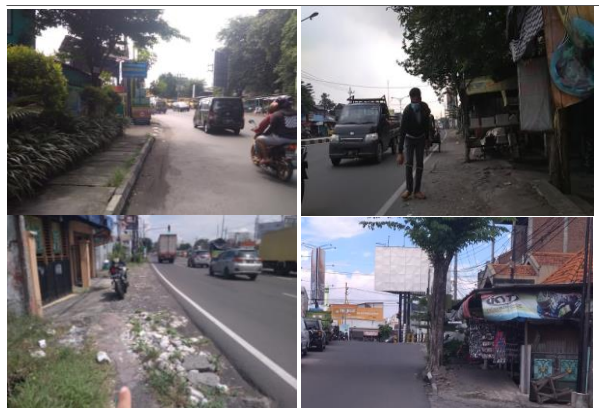
Gambar 16. Audit dan rekomendasi pedestrian

Tingkat Resiko	Tinggi
Deskripsi Masalah	Pemanfaatan area pedestrian sebagai ruang usaha dan pembangunan fisik yang kurang tepat dapat mengurangi fungsi pedestrian (ruang pejalan kaki) dengan baik. Pedestrian elevasinya semakin menurun, efek dari peningkatan jalan, sehingga mengurangi sarana dan prasaran jalan
Rekomendasi	Pemanfaatan area pedestrian sebagai media usaha sangat tidak bagus. Maka, perlu diperhatikan oleh pihak-pihak yang terkait untuk lebih memperhatikan ketersediaan fasilitas jalan untuk kenyamanan pengguna jalan

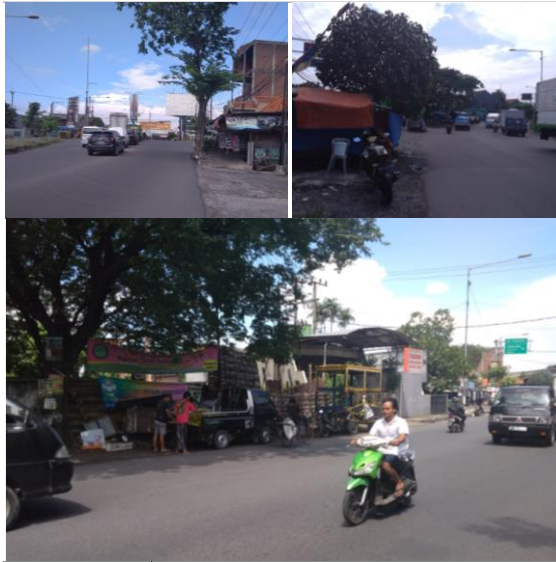
Gambar 17. Audit dan rekomendasi penggunaan bahu jalan

Tingkat Resiko	Tinggi
Deskripsi Masalah	Salah satu faktor yang mempengaruhi penurunan kapasitas bahu jalan adalah adanya lalu lintas dan bahu jalan yang sempit dan halangan lain. Banyaknya kegiatan samping jalan juga dapat menimbulkan terjadinya konflik arus lalu lintas, seperti kemacetan dan kecelakaan. Adanya hambatan samping juga dapat berpengaruh pada kapasitas dan kinerja jalan. Diantaranya pejalan kaki, pemberhentian angkutan umum dan kendaraan lain, kendaraan lambat juga kendaraan yang keluar masuk dari lahan samping jalan.
Rekomendasi	Pemanfaatn area bahu jalan sebagai media usaha sangat tidak bagus. Maka, perlu diperhatikan oleh pihak-pihak yang terkait untuk lebih memperhatikan ketersediaan fasilitas jalan untuk kenyamanan pengguna jalan
