## Memfaatkan Fly ash sebagai Waterproofing Coating untuk Mengatasi Kebocoran Bangunan Gedung

<sup>1, 2, 3, 4, 5</sup> Jurusan Teknik Sipil, Politeknik Negeri Lhokseumawe  
Jln. B.Aceh Medan Km.280 Buketrata 24301 INDONESIA

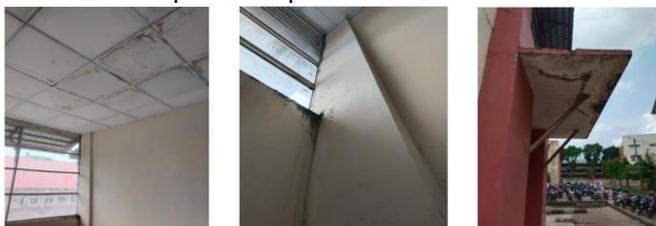
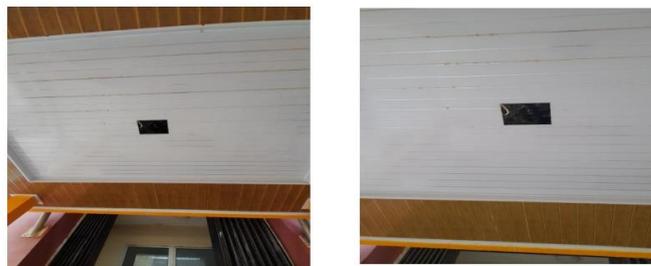
Saat ini kondisi beberapa bangunan terutama gedung yang difungsikan sebagai pusat administrasi dan perkuliahan Jurusan Teknik Sipil (JTS) telah tampak mulai adanya permasalahan yang terjadi pada gedung tersebut sehingga membuat fungsi bangunan terutama kenyamanannya semakin berkurang, salah satu permasalahan yang terjadi yaitu adanya kebocoran yang terletak pada plat duck bangunan JTS tersebut. Dimana kebocoran yang terjadi akibat adanya crack/ retak pada plat duck sehingga air masuk melalui celah-celah crack/retak tersebut.

Apabila air terus menerus masuk melalui celah tersebut membuat beton menjadi jenuh air sehingga terjadinya kebocoran. Adapun sejumlah permasalahan pada bangunan gedung yang difungsikan sebagai pusat administrasi dan perkuliahan Jurusan Teknik Sipil (JTS) Politeknik Negeri Lhokseumawe dapat dilihat pada Gambar 2.

Gambar 2. Kondisi Permasalahan pada Mitra

Kebocoran yang terjadi akibat adanya crack/retak pada plat duck mengakibatkan air masuk melalui celah-celah crack/retak tersebut sehingga terjadinya kebocoran. Sehingga salah satu cara untuk memperbaiki kebocoran pada plat duck akibat adanya crack yaitu dengan menggunakan waterproofing yang memiliki sifat kedap terhadap air. Geocoating merupakan salah satu produk waterproofing yang dapat digunakan untuk mengatasi crack pada bangunan.

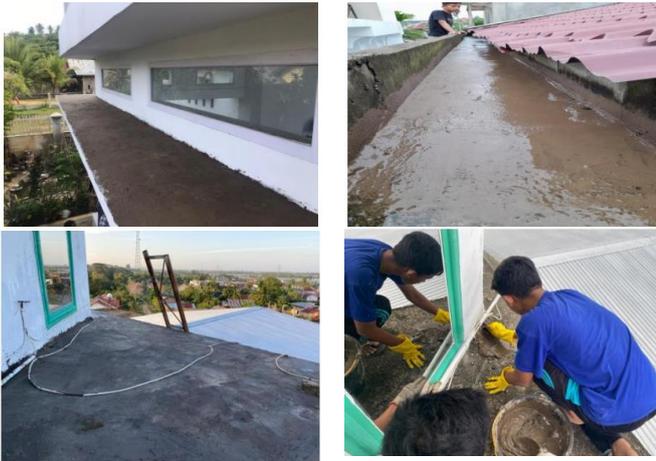
Gambar 3. Dokumentasi Penggunaan Geocoating

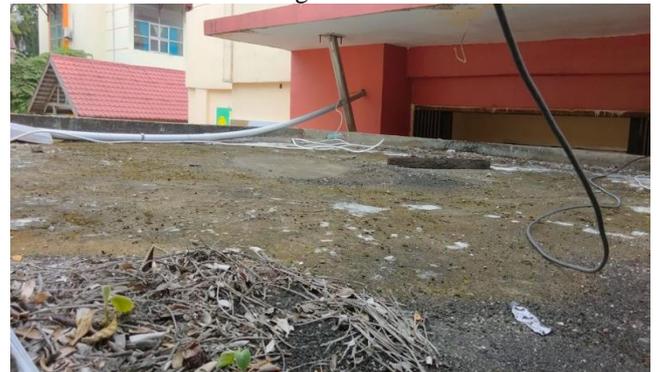
**Gambar 7.** Kondisi Lapangan Sebelum dilakukan kegiatan ini

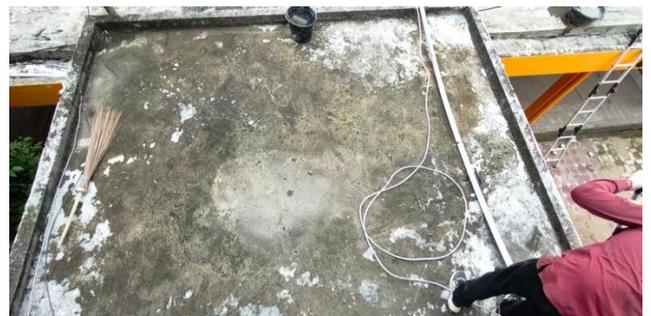
**Gambar 8.** Pembersihan Lapangan Sebelum Pengaplikasian Geocoating

Pada tahap ini dilakukan studi literatur, kemudian dilanjutkan dengan kegiatan survey lapangan, dimana ini dilakukan bertujuan untuk mengetahui lokasi retak dan lokasi bocor pada objek sesuai kesepakatan dengan mitra. Juga dilakukan survey untuk menentukan apakah retak yang terjadi sudah mempengaruhi struktur gedung atau masih retak dangkal atau retak rambut. Kemudian dilakukan pembersihan dan penyiraman lokasi dimana geocoating akan diaplikasikan.

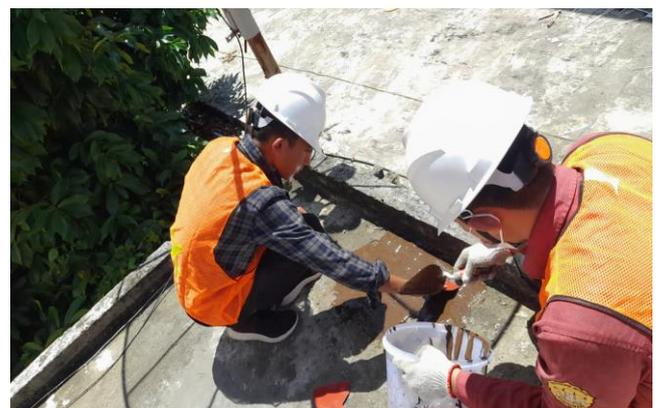
**Gambar 9.** Melakukan Pengaplikasian Geocoating di Lapangan.

Pada tahap ini juga dibuat persiapan alat dan bahan/material. Tahap implementasi Dilakukan pengaplikasian pada daerah retak, dengan cara meratakan adukan geocoating pada permukaan *plat duct* yang retak, ketebalan pengaplikasian tergantung tingkat besar kecil retak dan kekasaran permukaan. Waktu pengaplikasian sebaiknya tidak dilakukan saat panas terik matahari atau tidak juga saat sedang hujan. Tetapi dipilih waktu mendekati sore hari disaat tidak hujan.

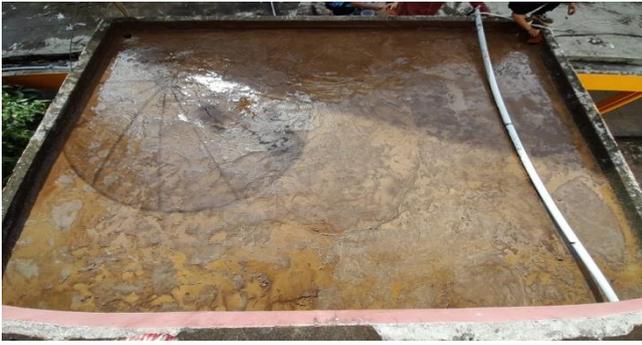
**Gambar 10.** Hasil Pengaplikasian Geocoating di Lapangan.
