## *Analisis Hasil Aplikasi Geocoating untuk Mengatasi Retak Beton pada Gedung Pendidikan*

Fajri<sup>1\*</sup>, Abdullah Irwasyah<sup>2</sup>, Syarifah Keumala Intan<sup>3</sup>, Amir Fauzi<sup>4</sup>, Muhammad Reza<sup>5</sup>

<sup>1,4,5</sup> Jurusan Teknik Sipil Politeknik Negeri Lhokseumawe  
Jln. B.Aceh Medan Km.280 Buketrata 24301 INDONESIA

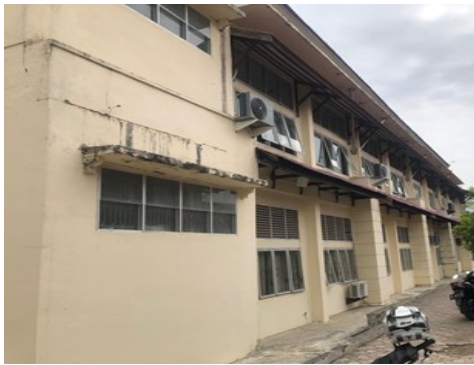
Salah satu permasalahan yang terjadi pada Gedung Kuliah JTS Politeknik Negeri Lhokseumawe adalah kebocoran yang terletak pada plat duck bangunan JTS tersebut. Dimana kebocoran yang terjadi akibat adanya crack/ retak pada plat duck sehingga air masuk melalui celahcelah crack/ retak tersebut. Apabila air terus menerus masuk melalui celah tersebut membuat beton menjadi jenuh air,

Gambar 1. Kondisi Permasalahan Pada Mitra

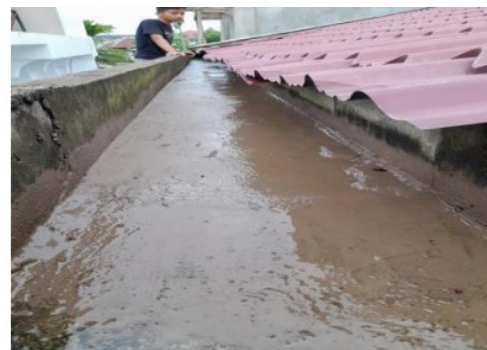
Gambar 2. Dokumentasi Penggunaan Geocoating

Luaran yang dihasilkan adalah sebagian plat dak yang mengalami kebocoran pada Gedung Ruang Belajar Jurusan Teknik Sipil dapat diatasi dengan mengaplikasikan produk *Geocoating*. Bagian yang diperbaiki untuk kegiatan kali ini adalah plat dak teras bagian depan gedung, yang memiliki luas sebesar 3m x 4m (12 m<sup>2</sup>). Sebelum diaplikasikan *Geocoating*, permukaan plat dak diplaster kembali secara merata agar tidak ada permukaan yang tergenang air. Setelah plaster kering, *Geocoating* diaplikasikan juga secara merata

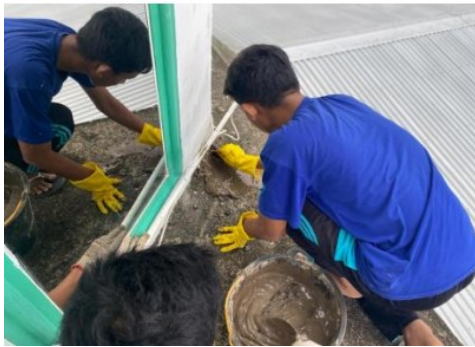
Gambar 3. Dokumentasi Penggunaan Geocoating

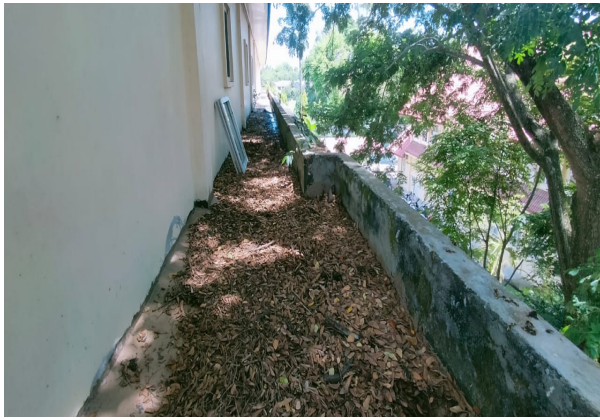
Gambar 5. Pembersihan Lokasi

Pada tahap ini dilakukan studi literatur, kemudian dilanjutkan dengan kegiatan survey lapangan, dimana ini dilakukan bertujuan untuk mengetahui lokasi retak dan lokasi bocor pada objek sesuai kesepakatan dengan mitra. Juga dilakukan survey untuk menentukan apakah retak yang terjadi sudah mempengaruhi struktur gedung atau masih retak dangkal atau retak rambut. Kemudian dilakukan pembersihan dan penyiraman lokasi dimana geocoating akan diaplikasikan.

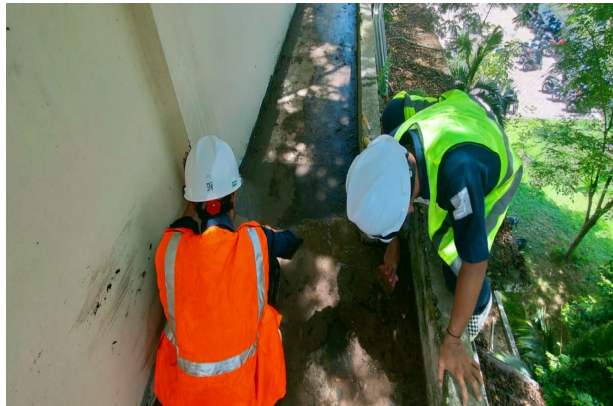
Gambar 6. Pengaplikasian Geocoating Pada Gedung Jurusan Teknik Sipil (JTS)

Pada tahap ini juga dibuat persiapan alat dan bahan/ material. Tahap implementasi Dilakukan pengaplikasian pada daerah retak, dengan cara meratakan adukan geocoating pada permukaan plat duct yang retak, ketebalan pengaplikasian tergantung tingkat besar kecil retak dan kekasaran permukaan. Waktu pengaplikasian sebaiknya tidak dilakukan saat panas terik matahari atau tidak juga saat sedang hujan. Tetapi dipilih waktu mendekati sore hari disaat tidak hujan.
