Studi Pengaruh Debris Kayu Terhadap Aliran Sungai Krueng Peusangan Kabupaten Bireuen

Irham, Fauzi¹ A. Gani², Kurniati³

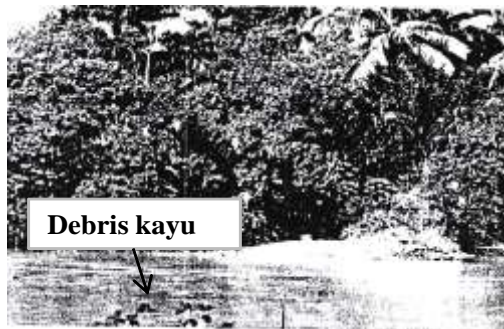
Berdasarkan hasil penelitian sebelumnya pada ruas sungai Krueng Peusangan, kondisi aliran sungai yang membawa debris kayu telah terjadi sejak beroperasinya bendung karet pada tahun 2005. Aliran sungai pada kondisi banjir sudah mulai banyak membawa debris kayu hingga ke hilir sungai, bahkan sebagian tertahan pada pilar jembatan [14]. Sebagian debris kayu yang mengalir pada ke dua pinggir penampang sungai ikut menggerus tebing sungai, sehingga sebagian tebing sungai longsor. Adapun dokumentasi foto aliran debris kayu yang terjadi tahun 2006, disajikan pada Gambar 3.1, di bawah ini.

Gambar 3.1 Debris kayu yang mengalir

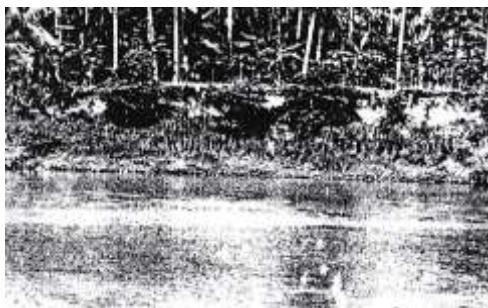
Dampak aliran debris kayu ini, selain menggerus dasar sungai, juga dapat menggerus sisi tebing sungai. Selain factor kecepatan aliran, aliran debris ini berperan utama sebagai pemicu longsor tebing. Adapun kondisi longsor tebing yang terjadi tahun 2006, dapat di lihat pada Gambar 3.2 berikut ini.

Gambar 3.2 Kondisi longsor 1000 m hilir Bendung Karet

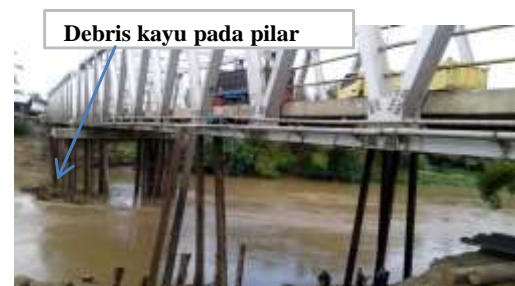
Pada akhir Februari 2017, akibat hujan di hulu DAS Peusangan, menyebabkan volume aliran sungai meningkat tajam/banjir dan luapan air yang tinggi pada sungai yang menuju hilir telah ikut membawa debris kayu yang cukup besar dan menabrak pilar jembatan Kuta Blang. Debris yang hanyut membawa akar dan gumpalan tanah yang melekat pada akar, sehingga daya hancur tumbukan debris ini menjadi sangat besar. Akibat kejadian ini, jembatan Kuta Blang terpuntir kearah hilir sehingga jembatan menjadi miring. Adapun kondisi debris kayu yang menghantam pilar jembatan tersebut, disajikan pada Gambar 3.3 berikut ini.

Gambar 3.3 Debris kayu yang merusak pilar

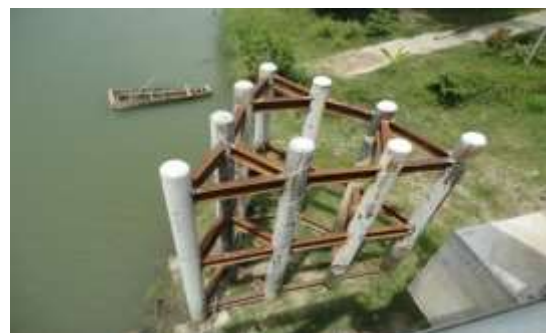
Untuk jelasnya kondisi tiang pancang untuk melindungi abutmen jembatan, diperlihatkan pada Gambar 3. 4 berikut ini.

Gambar 3.4 Grup tiang pancang pelindung abutmen

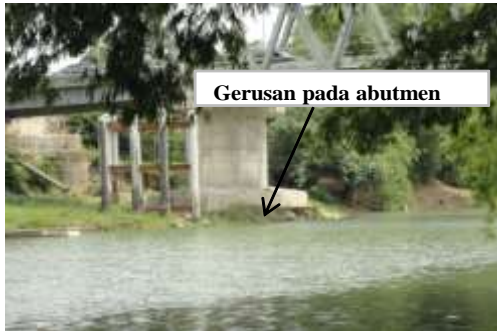
Hasil penelitian lapangan menunjukkan bahwa tiang pancang hanya efektif untuk menghambat aliran debris kayu, namun gerusan pada sisi sungai pada abutmen tetap terjadi. Untuk jelasnya dapat di lihat pada Gambar 3.5 di bawah ini.

Gambar 3.5 Gerusan pada abutmen jembatan

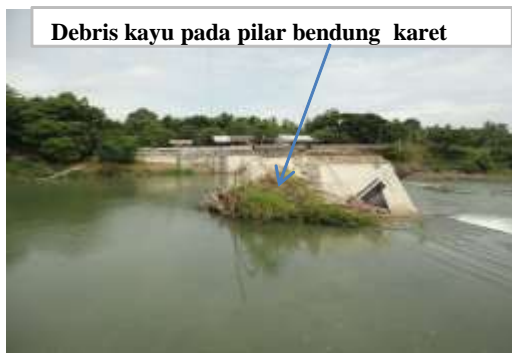
Bila kita cermati kasus tumbukan debris kayu pada pilar jembatan yang terjadi sebelumnya, dikhawatirkan juga debris kayu yang tersangkut pada pilar bendung karet. Debris yang terjadi di atas, suatu saat dapat menghancurkan konstruksi Bendung Karet. Adapun kondisi tumpukan debris pada bendung karet, diperlihatkan pada Gambar 3.6 di bawah ini.

Gambar 3.6 Debris yang tersangkut pada bendung Karet
