ANALISA KERUSAKAN SILINDER HIDROLIK PADA EXCAVATOR HITACHI EX 200 LC DENGAN METODE FISHBONE DI PT. ALHAS JAYA GROUP

Abstrak

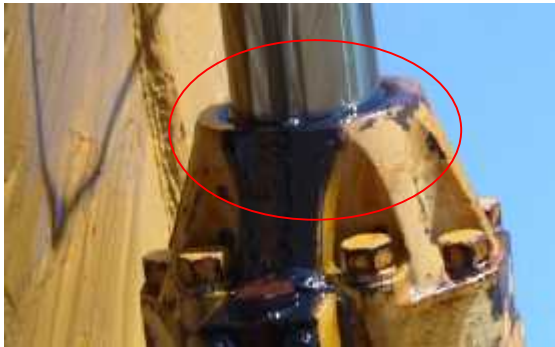
Gambar. 2 Silinder Hidrolis

1. Bocornya *mechanical seal* pada kepala silinder hidrolis. Dapat dilihat pada Gambar 2.

Proses pemeriksaan spare part yang mengalami kerusakan meliputi : Selang hidrolis, kerusakan pada seal dan oring, dan kerusakan pada pin bucket pemeriksaan dilakukan secara visual dari hasil tersebut didapatkan bahwa pada selang hidrolis ditemukan kebocoran, dan pada pin ditemukan aus nya pin bucket dikarenakan tidak adanya pelumasan, pada seal dan oring didapati dari pengamatan kondisinya adanya goresan sehingga mengakibatkan kebocoran oleh

1. Hasil analisa yang dilakukan secara visual diketahui bahwa kerusakan sistem hidrolik terjadi pada bagian *seal kit cylinder hydraulic*. Kerusakan disebabkan oleh faktor umur seal kit dan disebabkan oleh faktor kontaminasi oli hidrolik dengan air dan kotoran. Perbaikan dilakukan dengan mengganti *seal kit cylinder hydraulic*.

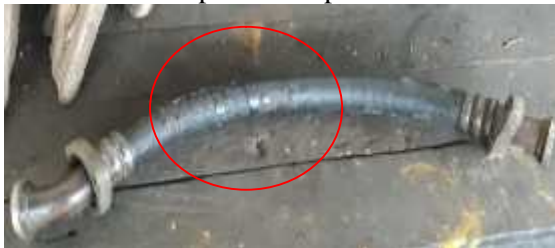
Gambar. 3 selang hidrolis

2. Pecah/bocornya selang (*Hose*) silinder hidrolis. Dapat dilihat pada Gambar 3.

2. Hasil analisa yang dilakukan secara visual diketahui bahwa kerusakan sistem hidrolik terjadi pada bagian *hose hydraulic* yang menghubungkan *boom cylinder* ke *control valve*. Perbaikan dilakukan dengan mengganti *hose* dengan yang baru sesuai dimensinya.

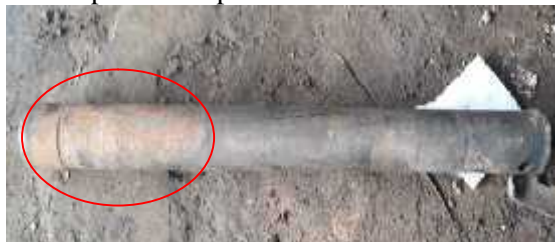
Gambar. 4 Pin bucket

3. Terjadinya keausan pada pin bucket. Dapat dilihat pada Gambar 4.

3. Hasil analisa yang dilakukan secara visual diketahui bahwa kerusakan sistem hidrolik terjadi pada bagian *pin bucket* yang menghubungkan *bucket cylinder* dengan *arm cylinder*. Kerusakan disebabkan oleh faktor nepel tersumbat dan perawatan tidak sesuai prosedur daily check mekanik kurang baik. Perbaikan dilakukan dengan mengganti pin dengan yang baru sesuai dengan serial number.
