Analisa pengaruh variasi kampuh terhadap hasil pengelasan SMAW pada *stainless steel* 304 menggunakan pengujian *ultrasonic* dan kekuatan tarik

Effect of butt weld groove variations on stainless steel 304 by the SMAW welding using ultrasonic testing and tensile strength

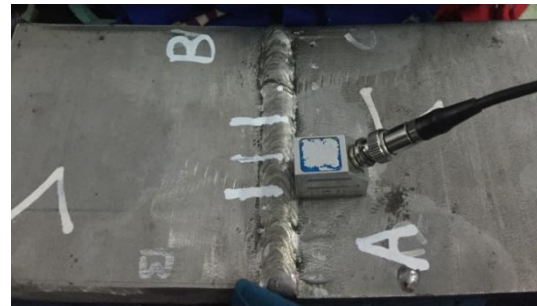
Adapun gambar pengambilan data uji ultrasonik mengunakan las SMAW dengan arus pengelasan yang digunakan 100 A, dengan sudut kampuh yang digunakan 60° dapat dilihat pada gambar berikut:

Gambar 6. Spesimen uji *ultrasonic test* kampuh V

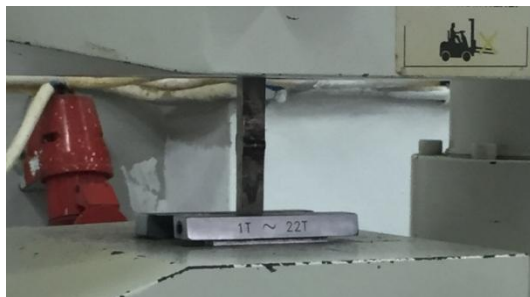
Gambar 9. Proses pengujian tarik

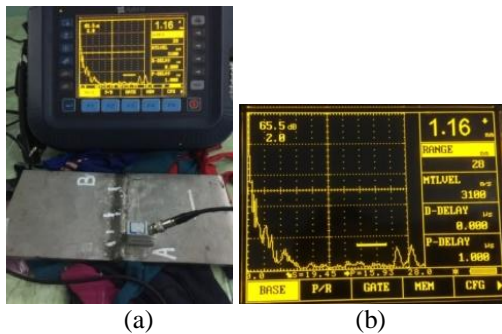
Gambar 12. Pengujian kampuh I 1. (a) spesimen pengujian (b) tampilan grafik pulse porosity (*volumetric defect*)

Berdasarkan gambar 12. pada dari tampilan grafik (b) merupakan hasil pengujian *ultrasonic test* terdapat indikasi *discontinuity* dengan panjang cacat 10 mm.

Pada pengujian spesimen kedua kampuh I pada sepanjang titik A-B terdapat dua buah *discontinuity*, Tipe cacat yang ada ada kampuh V yaitu cacat memanjang dengan satu ukuran *planar defect* dan *volumetric defect*.

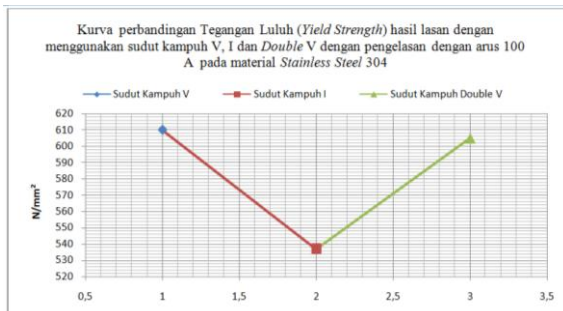
Gambar 20. Perbandingan Tegangan luluh dari hasil pengujian

Pada material *stainless steel* 304 saat pengujian tarik tegangan tertinggi terdapat pada kampuh V dengan nilai 610,11 N/mm² yang membuat material *stainless steel* 304 mengalami deformasi plastis. Hal tersebut membuktikan bahwa material *stainless steel* 304 mengunakan sudut kampuh V dengan proses pengelasan menggunakan arus 100 A pada posisi pengelasan 1 G dengan jenis pengelasan SMAW memiliki tegangan luluh lebih tinggi dibandingkan pengelasan dengan sudut kampuh I maupun *double V*.

Pada material *stainless steel* 304 saat pengujian tarik tegangan tertinggi terjadi pada kampuh V dengan nilai 610,11 N/mm² yang membuat material *stainless steel* 304 mengalami

deformasi plastis. Hal tersebut membuktikan bahwa material *stainless steel* 304 menggunakan sudut kampuh V dengan proses pengelasan menggunakan arus 100 A pada posisi pengelasan 1 G dengan jenis pengelasan SMAW memiliki tegangan luluh lebih tinggi dibandingkan pengelasan dengan sudut kampuh I maupun *double V*.
