PERAWATAN PUMPING UNIT BUKAKA TIPE C228 DI PT. PERTAMINA EP ASSET 1 FIELD RANTAU-KUALASIMPANG

Jenne Syarif, Darmein, Khaidir Fadillah

Teknik Mesin, Politeknik Negeri Lhokseumawe

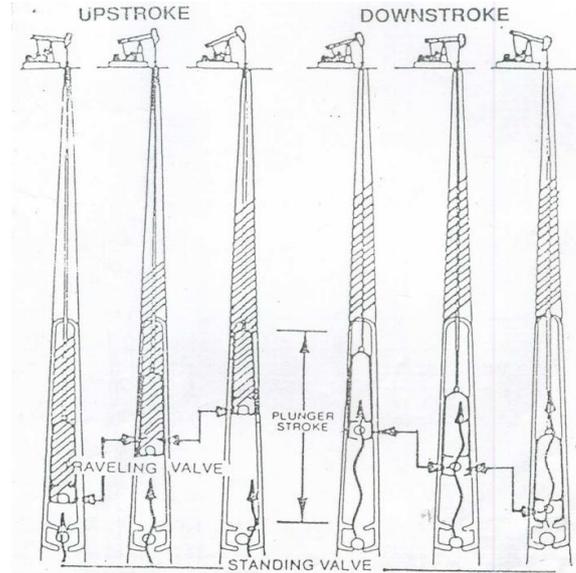
Gambar 2. Mekanisme Kerja Sucker Rod

Prinsip kerja pompa unit tipe C228 ini secara sederhana dapat dijelaskan sebagai berikut, pada saat Downstroke sampai travelling valve mendekat standing valve maka tekanan ruang diantara standing valve dan travelling valve akan lebih besar dibanding tekanan diatas *travelling valve* dan di bawah *standing valve*, sehingga bola pada *standing valve* akan terdorong kebawah sehingga *valve* menutup dan mendorong bola pada *travelling valve* keatas, sehingga *valve* terbuka, dengan demikian fluida akan mengalir kedalam plunger.

Pada saat Upstroke, sampai travelling valve menjauh dari *standing valve*, maka tekanan ruang antara *standing valve* dan *travelling valve* akan lebih kecil dibandingkan tekanan formasi dan tekanan diatas *travelling valve*, sehingga *standing valve* terbuka (bola *standing valve* terdorong keatas) yang kemudian barel diisi fluida formasi, sedangkan pada *travelling valve*-nya tertutup karena tekanan diatas *travelling valve* lebih besar dibandingkan dengan tekanan di bawah *travelling valve*. Demikianlah seterusnya secara kontinyu, sehingga fluida terdorong ke permukaan dengan bantuan gerakan naik turun dari pompa Sucker Rod.

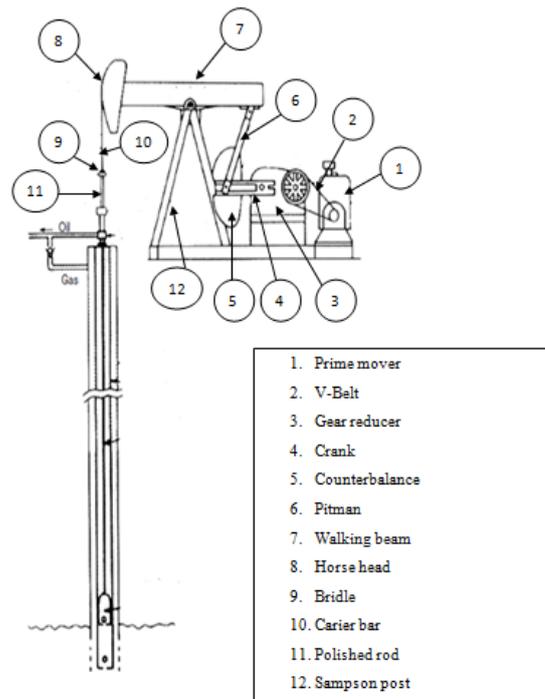
Gambar 3. Bagian-bagian Pumping Unit Tipe C228.

Peralatan sucker rod dibagi menjadi dua bagian yaitu peralatan di atas permukaan peralatan di bawah permukaan.

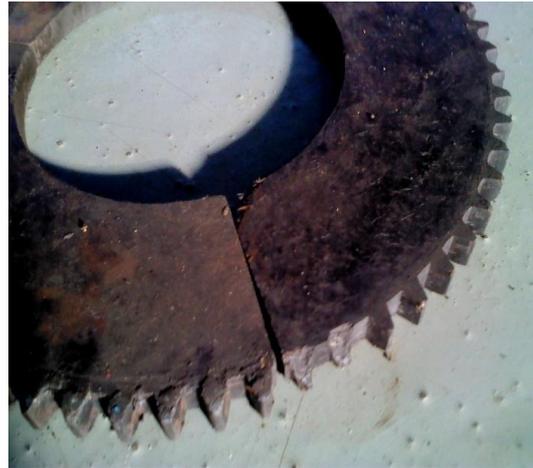
1. *Plate Clutch (PTO)*
Pada *plate clutch* mengalami kerusakan akibat menerima beban yang berat sehingga gigi-gigi *plate clutch* patah.
2. *Wrist Pin Bearing*
Wrist pin bearing mengalami kerusakan disebabkan karena menerima beban putaran secara terus menerus sehingga bearing mengalami keausan.

Menurut data yang ada, *Plate Clutch* yang terlihat pada gambar 4.1 mengalami kerusakan pada gigi-gigi *plate clutch* pada power take-off (PTO) sehingga harus diganti. Hal ini mengakibatkan berhentinya produksi pengangkatan minyak. Penyebab kerusakan dari pada *plate clutch* disebabkan akan kurang kuatnya material dari gigi-gigi *clutch plate* pada power take-off (PTO), dimana gigi-gigi tersebut sering patah karena kurang kuat untuk menerima beban dari pumping unit tersebut sehingga menyebabkan patah atau break pada *clutch plate* yang berakibat terhentinya putaran puley dari prime mover ke puley pada gear reducer.

Gambar 5. Plate Clutch yang mengalami kerusakan

Perawatan setelah terjadinya kerusakan (*Breakdown Maintenance*) yaitu pergantian komponen yang telah mengalami kerusakan. Kerusakan pada pompa di sebabkan antara lain karena :

Pemeriksaan *plate clutch* dilakukan untuk mengetahui rusak tidaknya gigi-gigi *plate Clutch*. Pemeriksaan ini dilakukan dalam jangka waktu dua minggu sekali. Apabila *plate clutch* mengalami patahan pada gigi-gigi *plate clutch* maka harus segera diganti, sehingga *pumping unit* dapat bekerja sesuai produksi yg diinginkan.

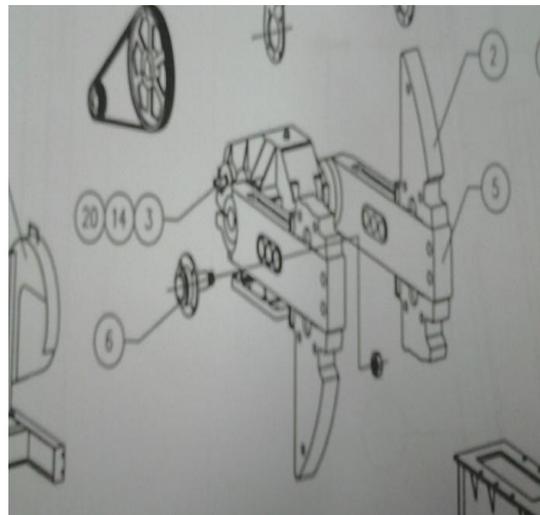
Menurut data yang ada *Wrist pin bearing* mengalami kerusakan disebabkan karena bearing mengalami keausan. *Wrist pin bearing* mengalami keausan akibat beban yg berputar secara terus menerus, dimana bearing ikut berputar dengan putaran crank yang menahan beban rangkaian sucker rod pumping unit. *Wrist pin bearing* berfungsi sebagai konektor yang menghubungkan rangkaian crank dan pitman dimana rangkaian ini terhubung dengan walking beam dan horse head sehingga pumping unit dapat melakukan pemompaan minyak dari sumur.

Gambar 6. No (6) Wrist pin bearing
(Sumber: PT PERTAMINA EP)

Pemeriksaan yang dilakukan untuk mengetahui terjadinya keausan yang bisa mengakibatkan kerusakan pada lengan pitman, pemeriksaan ini dilakukan dalam jangka waktu dua bulan sekali. Apabila *wrist pin bearing* telah mengalami keausan maka harus segera diambil tindakan tegas yaitu memberi pelumasan agar *wrist pin bearing* tidak mengalami kerusakan yang besar. Bila kerusakan pada *wrist pin bearing* terlalu berat maka harus di ganti.
