ASESMEN DAN PERKUATAN JEMBATAN PIPA CIASEM

Abstrak — Jembatan pipa Ciasem merupakan jembatan rangka baja yang digunakan sebagai dudukan pipa 8 inci untuk distribusi minyak mentah. Terdapat indikasi bahwa jembatan ini mengalami lendutan yang berlebihan sehingga perlu dilakukan asesmen dan perkuatan. Asesmen Jembatan dimaksudkan untuk mendukung infrastruktur transportasi minyak mentah yang sesuai dengan kriteria perencanaan teknis yang berlaku. Tujuan Asesmen Jembatan ini adalah untuk mendapatkan dokumen perencanaan teknis perkuatan jembatan. Sasaran yang hendak dicapai dari hasil layanan konsultasi ini adalah mengurangi lendutan pada tengah bentang yang terjadi saat ini serta mengusulkan metoda perkuatan yang ditunjukkan dengan gambar perencanaan. Dari hasil penelitian didapatkan tinggi deviator 1500 mm serta digunakan kabel prategang berdiameter ½ inci dengan, $f_u = 270$ ksi. Jumlah kabel yang harus terpasang sebanyak 5 buah. Sehingga total kabel pada masing-masing sisi memanjang jembatan: $5 \times \frac{1}{2} \text{ in} = 2.5 \text{ in}$. Gaya prategang sebesar 70 ton yang diaplikasikan secara bersamaan pada kedua sisi memanjang jembatan yang berjarak 1.5 meter.

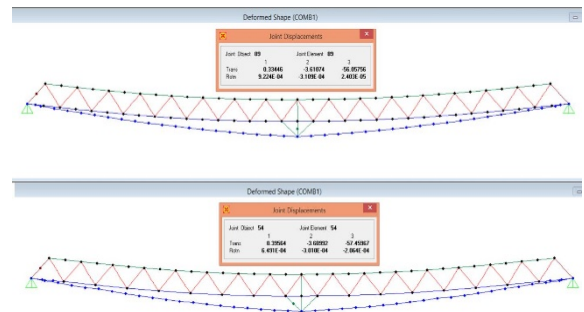
Gambar 16. Lendutan Struktur Pada Rangka Sisi Memanjang Jembatan

Gambar ini menunjukkan bahwa lendutan yang terjadi dengan menggunakan eksternal prestressing ini berkurang dari 112.8 mm menjadi 57.46 mm (Gambar 16). Nilai lendutan ini lebih kecil dari lendutan ijin yaitu sebesar 60 mm (Gambar 13) dan tidak menimbulkan overstress (Gambar 17).

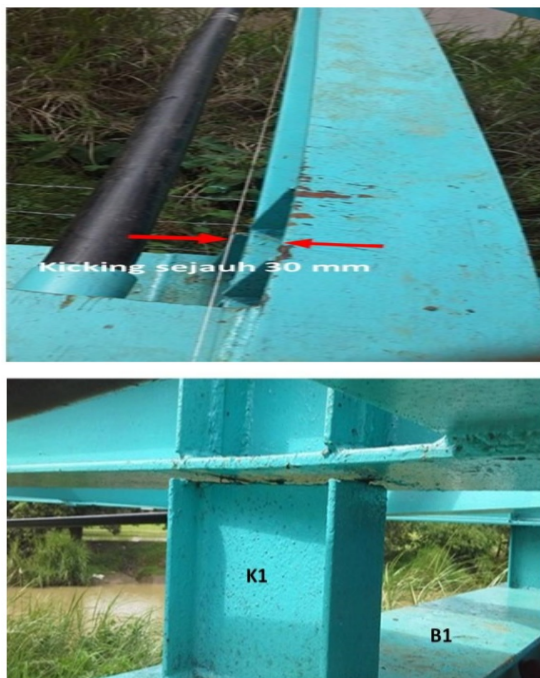
Gambar 18. Kicking 30 mm

Pada hari Jumat 13 Januari 2017 telah dilaksanakan pemeriksaan kondisi jembatan Ciasem yang telah dilakukan ekstrenal prategang. Hasil stressing menimbulkan lateral local buckling pada elemen bawah (bottom chord) sejauh 30 mm (Gambar 18). Hal ini disebabkan kolom pendek K1 pada satu sisi dilas sedangkan sisi lainnya tidak (Gambar 19). Dengan demikian perlu perbaikan terhadap hasil pelaksanaan ini.

1. Hilangkan gaya prategang (release).
2. Jika lateral buckling tidak dapat kembali ke posisi semula meskipun gaya prategang telah di release, elemen balok yang mengalami “kicking” 30 mm harus dipaksakan agar lurus kembali.
3. Dalam posisi lurus, lakukan pengelasan penuh dan ditambah dengan pemasangan pengaku seperti pada Gambar 3, 4, dan 5. Tebal pelat pengaku 10 mm.
4. Setelah pengelasan lengkap dan sempurna dilaksanakan, proses penegangan dapat diulangi kembali.
