ASESMEN DAN PERKUATAN JEMBATAN PIPA CIBEET 2

Abstrak — Jembatan pipa Cibeet merupakan jembatan rangka baja yang digunakan sebagaiudukan pipa 8 inci untuk distribusi minyak mentah. Diketahui bahwa jembatan 2 mengalami lendutan yang berlebihan sehingga perlu dilakukan asesmen dan perkuatan. Asesmen Jembatan dimaksudkan untuk mendukung infrastruktur transportasi minyak mentah yang sesuai dengan kriteria perencanaan yang berlaku dan perencanaan perkuatan jembatan. Dengan menggunakan metode perkuatan prategang eksternal, didapat dengan tujuan jembatan rangka baja dapat mengurangi lendutan pada jembatan. Pada jembatan Cibeet 2 juga mengalami konstruksi dengan diameter kabel ½ inci dengan, $f_u = 270$ ksi. Jumlah kabel yang terpasang sebanyak 8 buah. Sehingga total kabel pada masing-masing sisi memanjang jembatan: $8 \times \frac{1}{2} \text{ in} = 4.0 \text{ in}$. Gaya prategang sebesar 80 ton yang diaplikasikan secara bersamaan pada kedua sisi memanjang jembatan yang berjarak 2.0 meter.

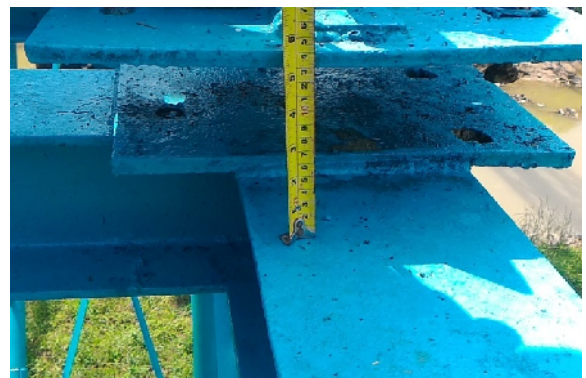
Setelah dilakukan survey kondisi lapangan, terdapat beberapa perubahan pada struktur jembatan Cibee 2 yaitu terangkatkannya tumpuan sebesar 13 cm pada bagian X-1 dan 11 cm pada bagian X-2.

Gambar 13 Terangkatnya Tumpuan Sebesar 13 cm (X-1)

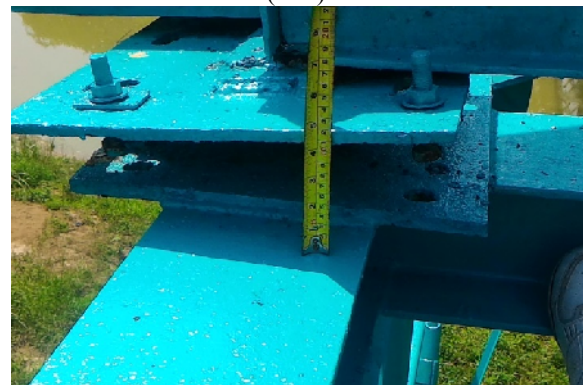
Gambar 14 Terangkatnya Tumpuan Sebesar 11 cm (X-2)

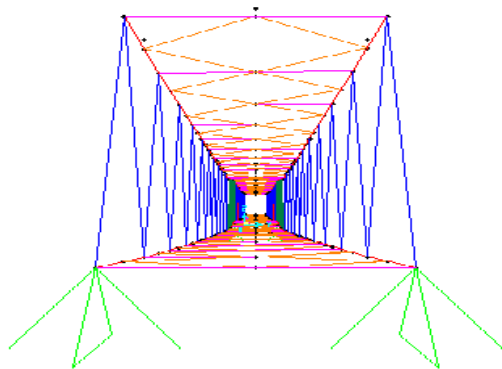
Gambar 17 Struktur Jembatan Cibeet II Tanpa Prategang Melintang

Permodelan Struktur Jembatan Cibeet 2 ini dibuat berdasarkan hasil survey dilapangan. Permodelan SAP-2000 dapat dilihat pada Gambar berikut.

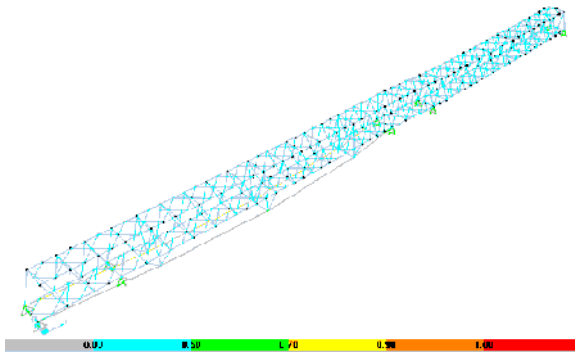
Gambar 22 P-M Ratio Struktur Jembatan Cibeeet 2 Dengan Prategang

Rasio kapasitas elemen struktur jembatan Cibeet 2 bermaterial baja dianalisis menggunakan program SAP 2000 ver 14.2.2. Dilihat pada Gambar 5.10, rasio kapasitas dari struktur jembatan Cibeet 2 dengan prategang berwarna biru yaitu, kurang dari 50%. Sehingga struktur jembatan Cibeet 2 tanpa prategang dalam kondisi aman.

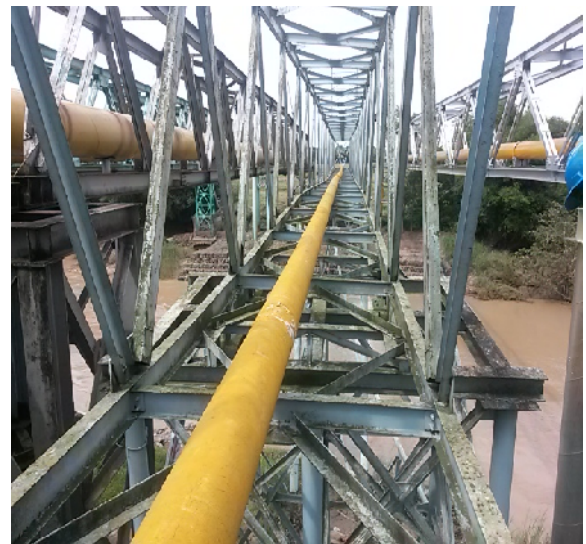
Gambar 25 Tampak Pipa Mengalami Kemiringan

Sebaiknya pipa yg miring dilakukan perbaikan karena apa bila pipa mengalami kebocoran minyak dari pipa tersebut bisa mencemari lingkungan disekitar pipa minyak tersebut.
