Identifikasi Jenis Kerusakan Perkerasan Kaku pada Ruas Jalan Raya Lamongan – Babat STA 65 + 000 – 68 + 000 Kabupaten Lamongan, Jawa Timur

Abstrak — Ruas Jalan Raya Lamongan – Babat merupakan jalan lingkaran pantura Jawa yang merupakan jalur strategis pertumbuhan perekonomian masyarakat yang berada di pulau Jawa dalam distribusi barang dan jasa yang mencakupi wilayah kabupaten/ kota. Kondisi ruas Jalan Lamongan – Babat dengan status Jalan Nasional yang memiliki volume kendaraan kapasitas tinggi yang dampaknya terjadinyakemacetan yang sangat tinggi setiap harinya. dalam melakukan penelitian Ruas Jalan Lamongan – Babat sta 65 + 000 – 68 + 000 untuk mengidentifikasi kerusakan yang terjadi pada perkerasan kaku (Rigid Pavement) serta parameter dari setiap jenis kerusakan dari tingkat kerusakan Rendah, Sedang dan tinggi. Oleh karena untuk menentukan parameter tiap jenis kerusakan dapat mengacu pada setiap kondisi jalan dengan hasil yang diperoleh pada ruas sisi kiri dengan nilai presentasi luas sebaran kerusakan Retak Linear (retak Memanjang, retak melintang) 41% , Punch Out 15%, Gompal sambungan 13%, Retak sudut 12%, Gompal Sudut 11%, Tambalan kecil 8%. Untuk ruas sisi kanan dengan nila

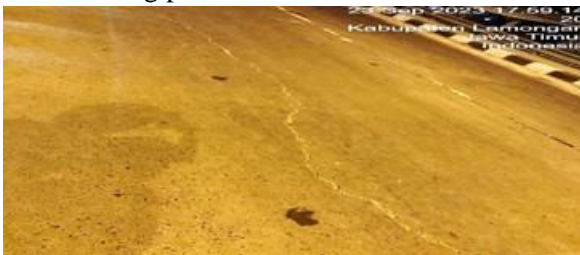
Gambar 2 Kerusakan Retak Linier
Sumber : Olahan Penulis, 2023

1. Retak Linier

Retak yang terjadi pada kondisi jalan dengan dengan kerusakan retak memanjang, retak melintang pada km 68 + 000.

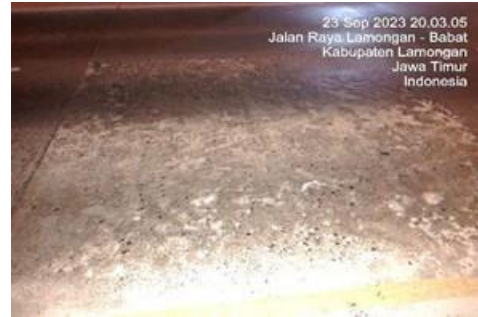
Gambar 3 Kerusakan Punch Out
Sumber : Olahan Penulis, 2023

2. Punch Out

Kerusakan yang terjadi akibat terjadi pada panel yang yang bentuk dan ukurannya pecah pada perkerasan pada km 67 + 200.

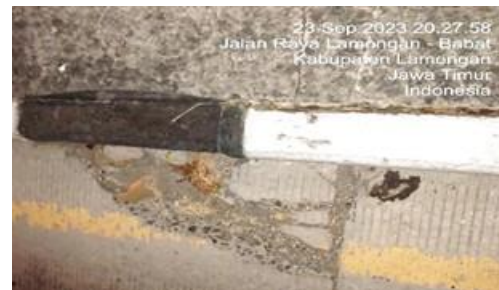
Gambar 4 Kerusakan Retak Sudut
Sumber : Olahan Penulis, 2023

3. Retak Sudut

Kerusakan yang terjadi pada corner crack perkerasan pada panel baik secara vertikal yang diakibatkan dari beban lalu lintas dengan kehilangan daya dukung tegangan atau curling stress yang terjadi pada km 66+500.

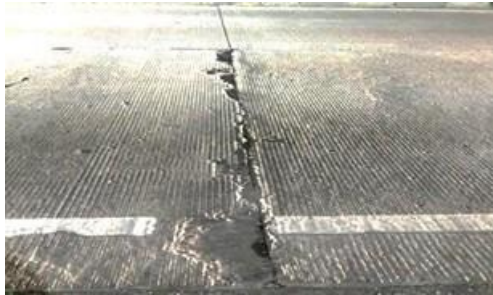
Gambar 5 Kerusakan Gompal Sambungan
 Sumber : Olahan Penulis,2023

4. Gompal Sambungan

Kerusakan yang terjadi pada perkerasan kaku yang terjadi pada tepi panel sekitar sambungan panel yang diakibatkan oleh tegangan berlebihan pada sambungan panel yang terjadi pada km 66 + 200 – 66 + 450.

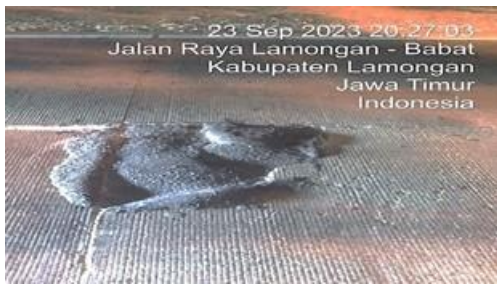
Gambar 6 Kerusakan Tambalan Kecil
 Sumber : Olahan Penulis,2023

5. Tamblan Kecil

Kerusakan yang terjadi pada struktur perkerasan lamalalu di lakukan pembongkaran baik dalam skala kecil dan besar serta dilakukan perbaikan pada konstruksi jalan yang terjadi pada km 66 + 000.

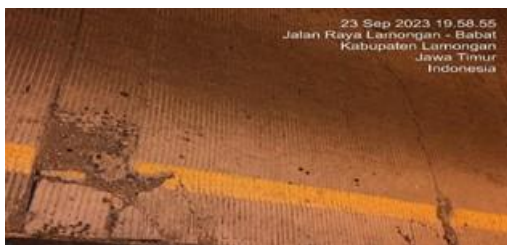
Gambar 7 Kerusakan Gompal Sudut
 Sumber : Olahan Penulis,2023

6. Gompal Sudut

Kerusakan yang terjadi pada panel bagian cornner yang terjadi akibat beban tekan lalu lintas yang berlebihan dapat menyebabkan gompal perkerasan yang terjadi pada km 65 + 400 – 65 + 900.

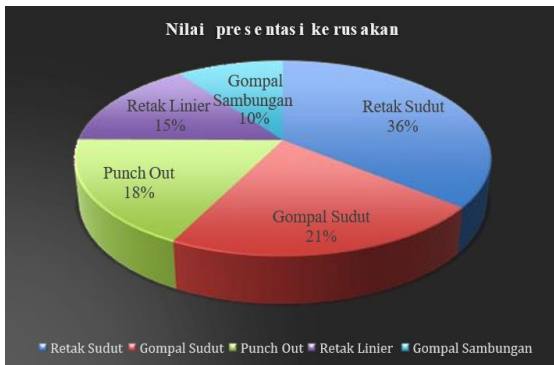
Gambar 9 Nilai Presentasi Sisi Kanan

Dengan hasil presentasi setiap jenis kerusakan yang dapat di simpulkan pada gambar diagram nilai presentasi berikut:
