Desain Tanggul Beton pada Bendung Irigasi Air Alas Kabupaten Seluma: Kajian Stabilitas dan Kekuatan Struktur

Abstract — Irrigation weirs play a vital role in ensuring the continuity of water supply for agricultural activities. However, in many cases, the structures are prone to degradation due to hydraulic forces, erosion, and aging. The Air Alas Weir in Seluma Regency, Bengkulu Province, has experienced structural issues, particularly on the upstream embankment which is still protected by temporary structures such as gabions. This condition has led to a higher risk of erosion and reduced service life of the weir. As a solution, a reinforced concrete embankment was proposed to replace the temporary protection. This study aims to evaluate the design and structural performance of the proposed reinforced concrete embankment. The analysis was conducted using the Indonesian National Standards (SNI 2847:2019, SNI 1727:2020, and SNI 1726:2019) combined with numerical modeling in Geo5 software. The design resulted in a wall thickness of 25 cm, a footing thickness of 80 cm, and a total wall height of approximately 8.00 m. Reinforcement details were provided with steel bars D19 and D13 for

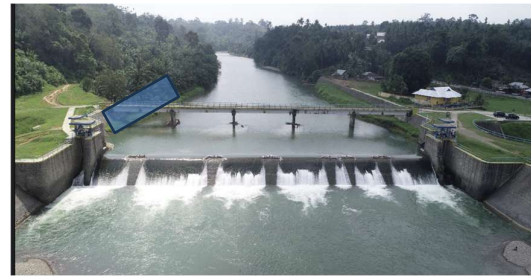
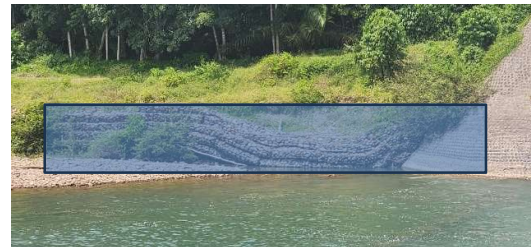
Gambar 1. Kondisi eksisting sayap hilir kanan

- Kerusakan pada sayap hilir kanan yang menyebabkan fungsi pengarah aliran air berkurang;
- Kebocoran dinding kiri (hilir intake) yang berpotensi mengganggu stabilitas struktur bendung secara keseluruhan;
- Kerusakan mercu bendung akibat umur layan yang panjang dan beban hidraulik berulang.

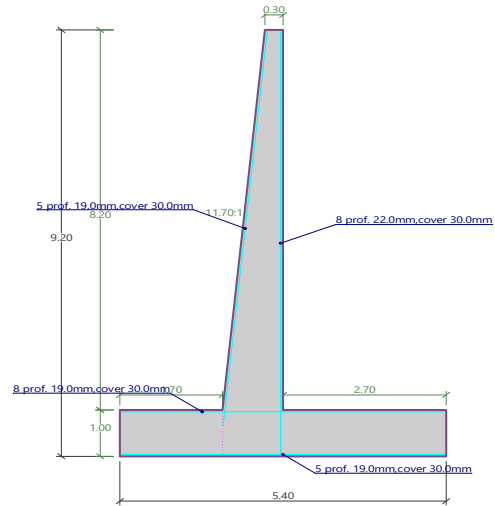
Gambar 6. Detail penulangan

Hasil analisis perhitungan struktur dengan perangkat lunak Geo5 menunjukkan bahwa desain penulangan tanggul beton Bendung Air Alas telah memenuhi kriteria keamanan sesuai ketentuan SNI 2847:2019. Evaluasi dilakukan pada tiga bagian utama, yaitu batang dinding (*wall stem*), titik loncatan (*wall jump*), dan tumit dinding (*wall heel*).

- Rasio tulangan $\rho = 0,32\% > \rho_{min} = 0,14\%$.
 - Posisi sumbu netral berada pada $x = 0,06$ m < $x_{max} = 0,58$ m.
 - Kapasitas geser $V_{Rd} = 353,04$ kN > $V_{Ed} = 336,48$ kN.
 - Kapasitas momen $M_{Rd} = 1.279,45$ kNm > $M_{Ed} = 984,71$ kNm.
- Semua kriteria terpenuhi sehingga penampang dinding dinyatakan satisfactory.

- Rasio tulangan $\rho = 0,15\% > \rho_{\min} = 0,14\%$.
- Posisi sumbu netral $x = 0,04 \text{ m} < x_{\max} = 0,58 \text{ m}$.
- Kapasitas geser $V_{Rd} = 320,46 \text{ kN} > V_{Ed} = 226,34 \text{ kN}$.
- Kapasitas momen $MRd = 605,23 \text{ kNm} > MEd = 336,09 \text{ kNm}$.
Hasil analisis menunjukkan bahwa bagian *wall jump* aman dan memenuhi syarat.

- Rasio tulangan $\rho = 0,24\% > \rho_{\min} = 0,14\%$.
- Posisi sumbu netral $x = 0,07 \text{ m} < x_{\max} = 0,58 \text{ m}$.
- Kapasitas geser $V_{Rd} = 320,46 \text{ kN} > V_{Ed} = 273,51 \text{ kN}$.
- Kapasitas momen $MRd = 958,31 \text{ kNm} > MEd = 648,62 \text{ kNm}$.
Bagian tumit tanggul dinyatakan aman karena semua parameter memenuhi persyaratan.

Secara keseluruhan, hasil perhitungan memperlihatkan bahwa desain tulangan yang digunakan telah memberikan margin keamanan yang cukup. Nilai rasio tulangan pada setiap bagian lebih besar dari nilai minimum, kapasitas momen dan geser selalu melebihi kebutuhan, serta posisi sumbu netral berada dalam batas yang aman. Hal ini menunjukkan bahwa desain tanggul beton tidak hanya aman terhadap gaya hidrolik dan tanah, tetapi juga sesuai standar perencanaan beton bertulang. Dengan demikian, struktur tanggul secara keseluruhan dinyatakan memadai dan layak untuk dilaksanakan.
