DEFORMASI STRUKTUR BANGUNAN RUMAH TOKO DI MEDAN AKIBAT GEMPA BERULANG

Tondi Amirsyah Putera, Rizki Efrida, Hadianti Muhdinar Pasaribu
Jurusan Teknik Sipil Universitas Muhammadiyah Sumatera Utara
Jl. Kapt. Mochtar Basri No 3, Medan, Indonesia
e_mail : tondimt@yahoo.com

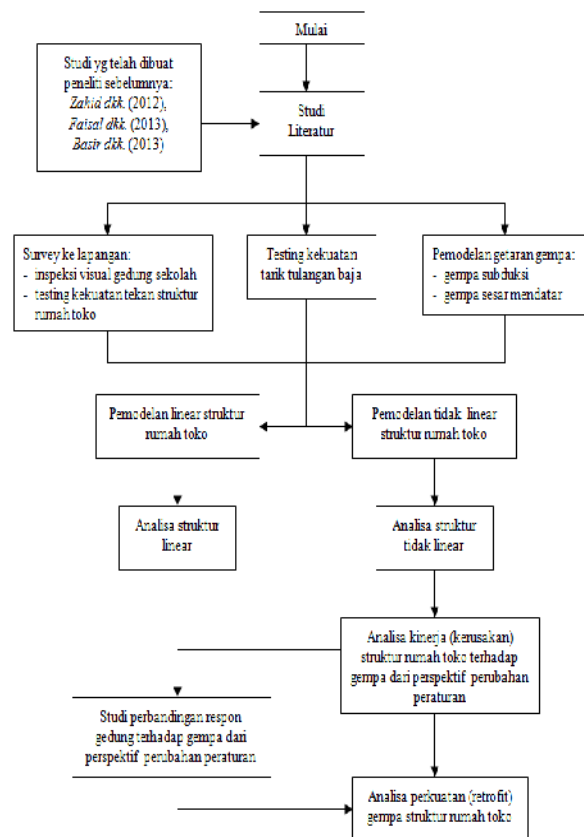
Gambar 1. Diagram alir metodologi penelitian

Penelitian ini dilakukan untuk meneliti kinerja Rumah Toko (RUKO) yang berada dikota medan. Rumah toko ini terakhir ditinjau kelapangan adalah pada bulan maret 2018 lalu dan dalam pekerjaan pembangunan. Adapun alur penelitian yang dilaksanakan seperti pada gambar diagram berikut ini.

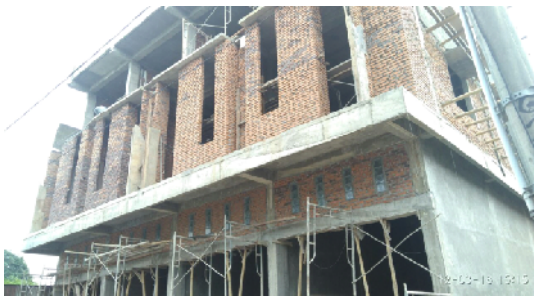
Gambar 2. RUKO A , Lokasi Jalan Tuasan Kecamatan Medan tembung

Pada saat dilakukaan tinjauan kelengkapan, RUKO A masih dalam pelaksanaan pekerjaan akhir yaitu pekerjaan arsitektur sedangkan pekerjaan struktur telah selesai. RUKO A ini terdiri dari 4 Pintu dan memiliki tinggi lantai sebanyak 3 ditambah panhouse. Konstruksi terbuat dari beton bertulang dengan dinding $\frac{1}{2}$ bata. Untuk gambaran lebih jelas dapat dilihat pada gambar dibawah ini.

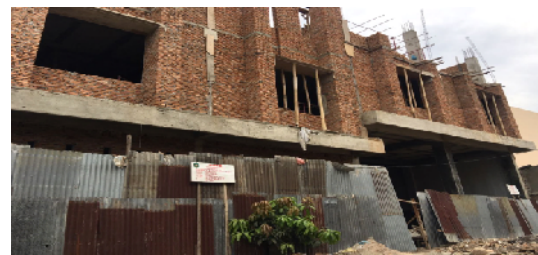
Gambar 4. RUKO B , Lokasi Jalan Alfalah 4 Kecamatan Medan Timur

Sama halnya dengan RUKO A, RUKO B juga dalam pengerjaan struktur dan pemasangan dinding bata pada saat peninjauan lapangan. RUKO B ini juga terdiri dari 4 pintu, namun terjadi perbedaan tinggi lantai antara 2 pintu satu dengan 2 pintu yang lain pada RUKO B berkisar 1,5 m. Agar lebih jelasnya dapat dilihat pada gambar dibawah ini.

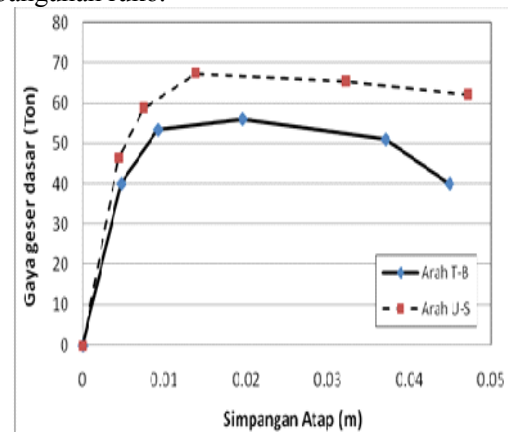
Gambar 11. Grafik kapasitas bangunan ruko untuk RUKO A berdasarkan analisa pushover

samping kiri-kanan (Timur-Barat atau disingkat dengan T-B atau E-S). Gambar 4.1 menunjukkan hasil yang diperoleh untuk bangunan ruko Model A yaitu kapasitas untuk arah U-S dan arah T-B. Tampak dengan jelas bahwa kapasitas Model A arah U-S lebih dominan dibanding arah T-B. Hal ini ditunjukkan dengan kekakuan elastis arah U-S yang lebih besar dibandingkan dengan kekakuan arah T-B. Kapasitas simpangan juga tampak lebih besar dimiliki oleh arah U-S dibanding dengan arah T-B. Hal ini terjadi karena jumlah kolom lebih banyak pada arah tersebut dan juga profil penampang kolom memiliki sumbu kuat mengarah ke U-S. Yang paling menarik adalah sendi plastis yang terjadi pertama kali pada kolom terjadi pada kolom lantai dasar. Ini terjadi pada RUKO A untuk kedua arah yang ditinjau. Kondisi ini diyakini akan menyebabkan fenomena tingkat lemah (soft story) bila getaran gempa menerpa bangunan ruko.

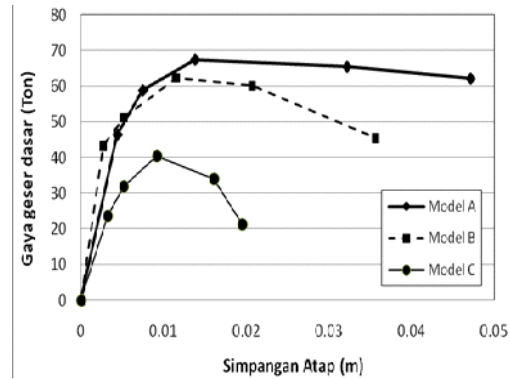
Gambar 14. Grafik kapasitas bangunan ruko untuk RUKO A, B, dan C arah U-S (N-S) berdasarkan analisa pushover

Gambar 17 menjelaskan perbandingan kapasitas RUKO A, B dan C untuk arah U-S dimana tampak dengan jelas bahwa kapasitas kekakuan untuk arah U-S dan T-B pada RUKO A lebih dominan dibandingkan dengan RUKO B dan C. Untuk kapasitas gaya geser arah T-B lebih dominan terjadi pada RUKO B, sedangkan arah U-S didominasi oleh RUKO A. terjadi perbedaan dimana kapasitas gaya geser RUKO B lebih besar dibanding model lainnya (Gambar 18). Kapasitas simpangan yang dimiliki pada RUKO A ternyata lebih besar dibandingkan dengan Model lain. Gambar 17 dan 18 juga menjelaskan kondisi leleh pertama kali pada RUKO C terjadi pada nilai gaya geser dasar yang paling rendah, baik itu untuk arah U-S maupun arah T-B. Untuk RUKO A dan B, leleh terjadi pertama kali pada RUKO B dengan gaya geser dasar lebih rendah dari RUKO A.

5. Kapasitas struktur terhadap pushover untuk kondisi kapasitas geser pada arah T-B atau E-W lebih dominan pada RUKO B dan kapasitas geser arah U-S atau N-S lebih dominan pada RUKO A.
