Analisis Koefisien Kekasaran Manning Dasar Sungai Kreung Peusangan Pasca Banjir Tahun 2017

Irham¹, Fauzi A. Gani², Kurniati³

^{1,2,3}Jurusan Teknik Sipil Politeknik Negeri Lhokseumawe
Jln. B.Aceh Medan Km.280 Buketrata 24301 INDONESIA

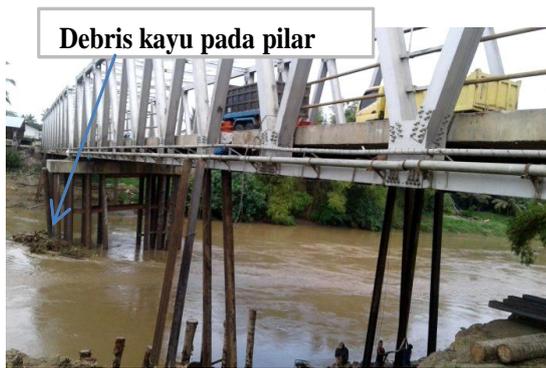
Pada akhir Februari 2017, akibat hujan di hulu DAS Peusangan, menyebabkan volume aliran sungai meningkat tajam/banjir dan luapan air yang tinggi pada sungai yang menuju hilir telah ikut membawa debris kayu yang cukup besar dan menabrak pilar jembatan Kuta Blang. Debris yang hanyut membawa akar dan gumpalan tanah yang melekat pada akar, sehingga daya hancur tumbukan debris ini menjadi sangat besar. Akibat kejadian ini, jembatan Kuta Blang terpuntir kearah hilir sehingga jembatan menjadi miring.

Adapun kondisi debris kayu yang menghantam pilar jembatan tersebut, disajikan pada Gambar 3.3 berikut ini.

Gambar 3.3 Debris kayu yang merusak pilar

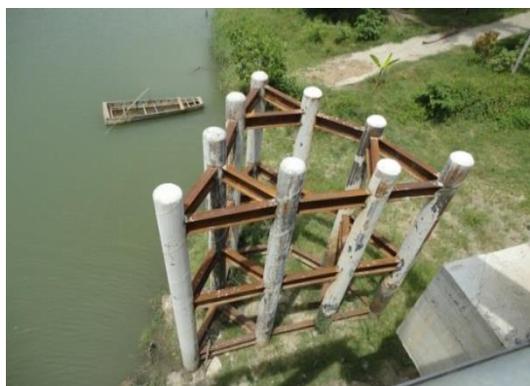
Untuk jelasnya kondisi tiang pancang untuk melindungi abutmen jembatan, diperlihatkan pada Gambar 3.4 berikut ini.

Gambar 3.4 Grup tiang pancang pelindung abutmen

Hasil penelitian lapangan menunjukkan bahwa tiang pancang hanya efektif untuk menghambat aliran debris kayu, namun gerusan pada sisi sungai pada abutmen tetap terjadi.

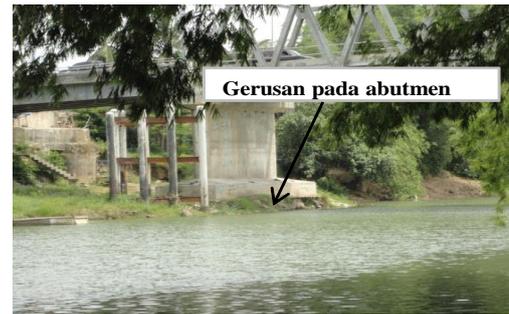
Gambar 3.5 Gerusan pada abutmen jembatan

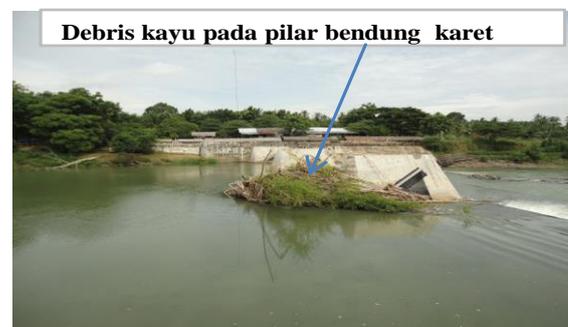
Bila kita cermati kasus tumbukan debris kayu pada pilar jembatan yang terjadi sebelumnya, dikhawatirkan juga debris kayu yang tersangkut pada pilar bendung karet. Debris yang terjadi di atas, suatu saat dapat menghancurkan konstruksi Bendung Karet. Adapun kondisi tumpukan debris pada bendung karet, diperlihatkan pada Gambar 3.6 di bawah ini.

Gambar 3.6 Debris yang tersangkut pada bendung Karet

Debris kayu yang hanyut tersebut, bukan hanya mengganggu penampang sungai dan konstruksi yang dilewatinya, juga debris tersebut masuk ke saluran *water intake* PT. ARUN dan PT. PIM. Kondisi ini dapat meningkatnya biaya dan perawatan bangunan pengolahan air tersebut.

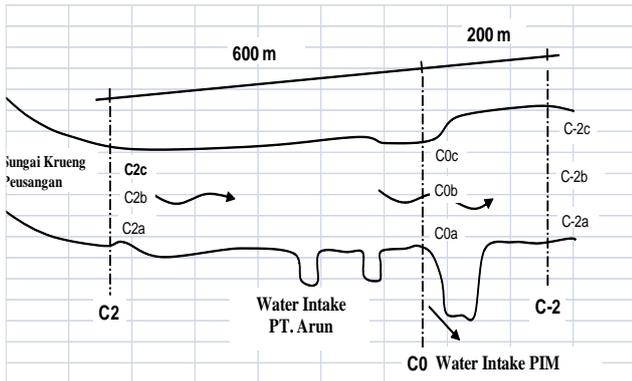
Lokasi pengambilan sampel tahun 2004, diambil secara acak, sebelum dibangunnya bendung karet, adalah

Gambar 3.8 Lokasi pengambilan sampel acak tahun 2004

- a = kiri penampang melintang sungai
- b = tengah penampang melintang sungai
- c = kanan penampang melintang sungai

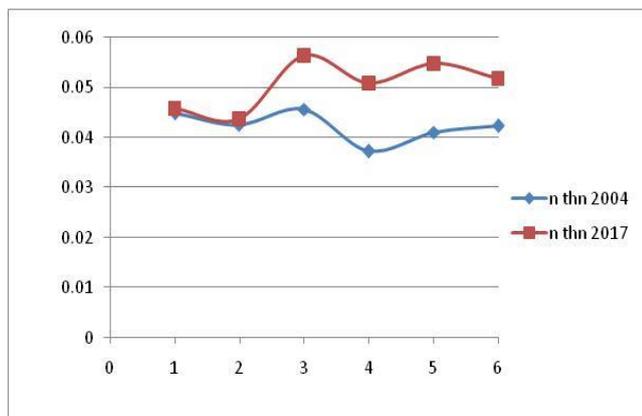
Berdasarkan analisa yang telah dilaksanakan ternyata diameter sedimen dasar sungai selama kurun waktu Tahun 2004 sampai dengan tahun 2018, diameter dasar sungai relative semakin besar yakni untuk $0,35 \text{ mm} \leq d_{50} \leq 0,85 \text{ mm}$ kondisi tahun 2004 dan $0,85 \text{ mm} \leq d_{50} \leq 1,80$. Berdasarkan data sedimen di atas, dapat ditentukan juga variasi angka kekasaran Manning. Berdasarkan perhitungan Tabel 3.2 dan Tabel 3.6 terlihat bahwa angka kekasaran Manning bervariasi $0,031 \leq n \leq 0,038$ untuk kondisis aliran tahun 2004, dan untuk angka kekasaran $0,036 \leq n \leq 0,047$ untuk kondisi tahun 2018. Terlihat pada tabel perhitungan Tabel 3.2 dan Tabel 3.6 bahwa angka kekasaran pada daerah hulu bendung karet relative sedikit perubahan, adapun arah hilir bendung hingga ke batas jembatan Kuta Blang makin terjadi perubahan angka kekasaran yang signifikan. Berdasarkan Gambar 3.9, terlihat bahwa bila titik 1 merupakan hulu dan titik 2 dan 3 merupakan posisi bendung karet, maka perubahan angka kekasaran relative kecil. Perubahan angka kekasaran mulai terlihat besar menuju arah hilir pada jembatan Kuta Blang.

Gambar 3.9 Kekasaran Manning menggunakan Metode Stricler

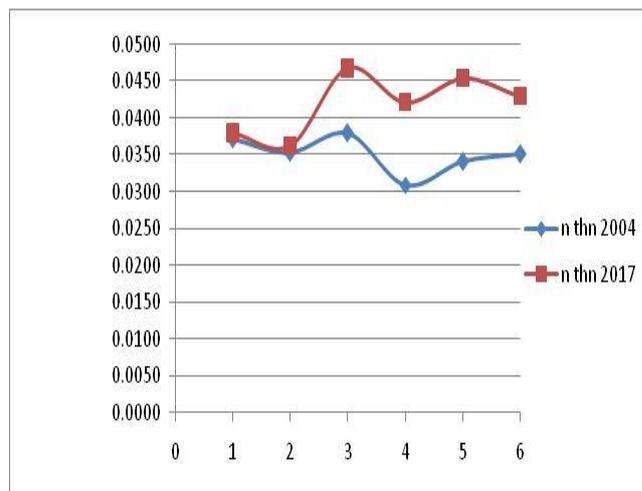
Hasil penelitian sebelumnya oleh Irham, 2004, bahwa metode Keulagen sangat cocok digunakan untuk penentuan angka kekasaran Manning sungai Krueng Peusangan. Bila diperhatikan pada Gambar 3.10 terlihat bahwa perubahan angka kekasaran pada hulu dan di lokasi bendung karet, tidak terlihat terlalu signifikan perubahannya. Perubahan angka kekasaran yang signifikan terjadi pada posisi ke arah hilir menuju jembatan Kuta Blang (titik 4 s/d 6). Dengan demikian sedimen dasar dan angka kekasaran dasar sungai tidak terlalu signifikan mempengaruhi kecepatan aliran yang terjadi pada saat banjir pada bulan Februari 2017. Setelah dilakukan pengukuran kedalaman aliran di sekitar jembatan Kuta Blang, ternyata pada posisi pilar jembatan lama sudah terjadi *scoring* (gerusan) sedalam 6 m.

Gambar 3.10 Angka Kekasaran Manning menggunakan Metode Keulagen
