INSPEKSI POMPA *CENTRIFUGAL* BERBASIS DATA VIBRASI MENGUNAKAN *VIBRATION ANALYZER* DI PT PERTAMINA EP ASSET 1 FIELD RANTAU

Muhammad Gatra Prawira¹, A. Jannifar², Sariyusda²

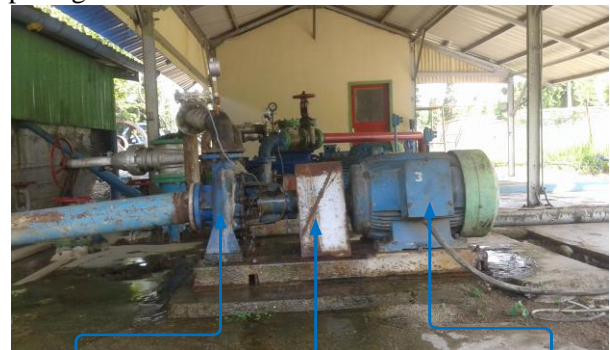
Gambar 3.2 Pompa centrifugal type KSB 65-160A yang ada di fasilitas water treatment plant

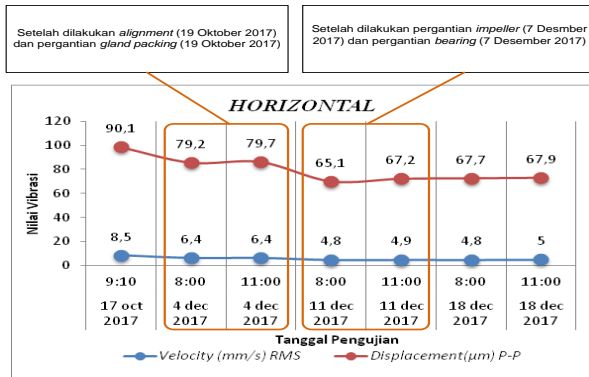
Gambar 4.3 Grafik nilai vibrasi arah horizontal pada bearing elektrik motor

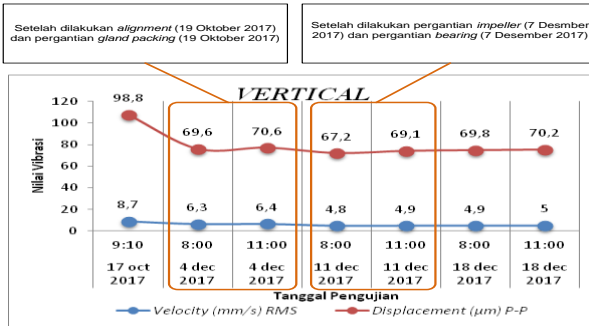
Gambar 4.4 Grafik nilai vibrasi arah vertical pada bearing elektrik motor

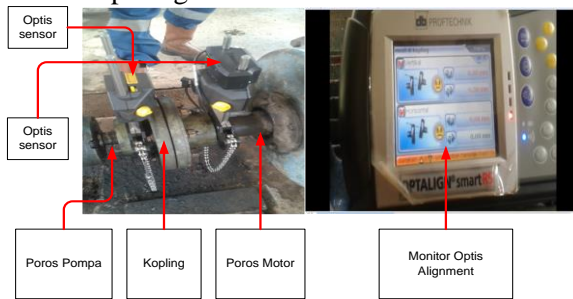
Gambar 4.11 Proses Alignment

1. Melakukan *alignment* pada pompa centrifugal KSB 65-160A. Berdasarkan gambar 4.7 yang menunjukkan kondisi buruknya *baseplate*, pondasi, dan baut yang berkarat. Namun saat ini belum ada standard baku dari ISO atau ANSI yang menyatakan kapan harus dilakukan *alignment* tapi ada batas toleransi sebesar 0,5 mills sebagai batas toleransi *alignment*. Oleh sebab itu berdasarkan hasil pengukuran *alignment* yang dilakukan terjadi *missalignment* sebesar 0,8 mills. Pada tanggal 19 Oktober 2017 di sarankan kepada perusahaan untuk dilakukan *alignment* dan menambah *sims* setebal 0,8 mills untuk mensejajarkan antara poros pompa

dengan poros motor. Proses *alignment* dapat dilihat pada gambar 4.11 dibawah ini.

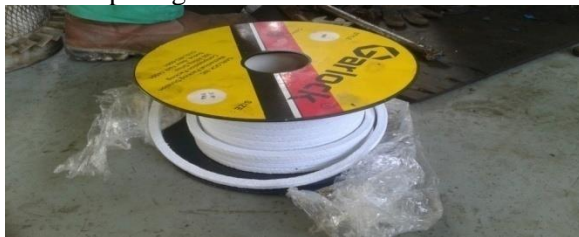
Gambar 4.12 Gland packing baru

2. Melakukan pergantian *gland packing* pada pompa sentrifugal KSB 65-160A. Berdasarkan gambar 4.8 yang menunjukkan bahwa pada pompa telah terjadi kebocoran pada sisi perbatasan antara bagian pompa yang berputar (poros) dengan stator, Hal ini disebabkan karena *gland packing* rusak sehingga tidak dapat mengontrol kebocoran yang terjadi pada pompa. Pada tanggal 19 Oktober 2017 disarankan kepada perusahaan untuk dilakukan pergantian *gland packing* yang sudah rusak dengan yang baru. Komponen *gland packing* baru dapat dilihat pada gambar 4.12.

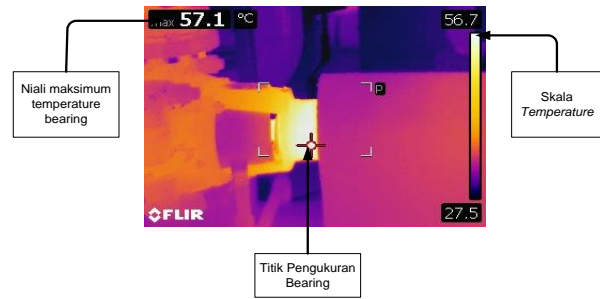
Gambar 4.13 Thermal bearing

3. Melakukan pergantian *bearing* pada pompa sentrifugal KSB 65-160A. Berdasarkan gambar 3.9 yang menunjukkan bahwa bagian *inner ring bearing* gosong, Hal ini disebabkan karena kurangnya pelumas atau *grease* pada *bearing housing* sehingga *bearing* menjadi gosong dan membuat vibrasi meningkat. Sebelum *bearing* dibuka dari *bearing housing* maka dilakukan pengamatan tingkat *temperature bearing* dengan menggunakan alat *Thermal Imaging* untuk melihat apakah benar *temperature* pada *bearing* tinggi. Pada tanggal 7 Desember 2017 disarankan kepada perusahaan untuk dilakukan pergantian *bearing* yang rusak dengan yang baru dan saran untuk kedepannya pergantian oil atau *grease* dilakukan setelah 300 jam operasi *bearing*. Hal ini berarti pergantian *bearing*

selama ini tidak sesuai jadwal. Proses pengujian thermal pada *bearing* dapat dilihat pada gambar 4.13.
