# Analisa korosi pada sambungan *repair body* mobil menggunakan pengelasan *oxy-acetylene*

Azwar, Boihaqi, Yuniati

Jurusan Teknik Mesin, Politeknik Negeri Lhokseumawe

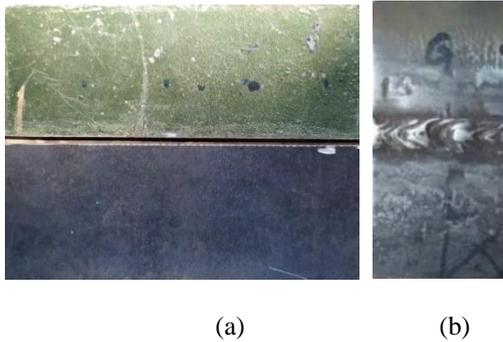
**Gambar 2.** (a) persiapan pengelasan spesimen uji dan (b) bentuk spesimen uji korosi immersion test ASTM G 31-72

Bahan yang digunakan untuk spesimen uji adalah pelat bodi mobil kijang Toyota 5K(1997), Baja ST 37, dan Baja galvanis. Bakal specimen yang akan disambung menggunakan las oxy-acytelene memiliki dimensi 300 x 90 x 1 mm (gambar 2a) Setelah proses pengelasan dilakukan, Kemudian dilakukan pemotongan dengan mesin gerinda potong sebanyak 24 buah sampel dengan dimensi mengacu pada standar ASTM G 31-72 *Standard Practice for Laboratory Immersion Corrosion Testing of Metal* dengan ukuran 50 mm x 25 mm x 1 mm (gambar 2b).

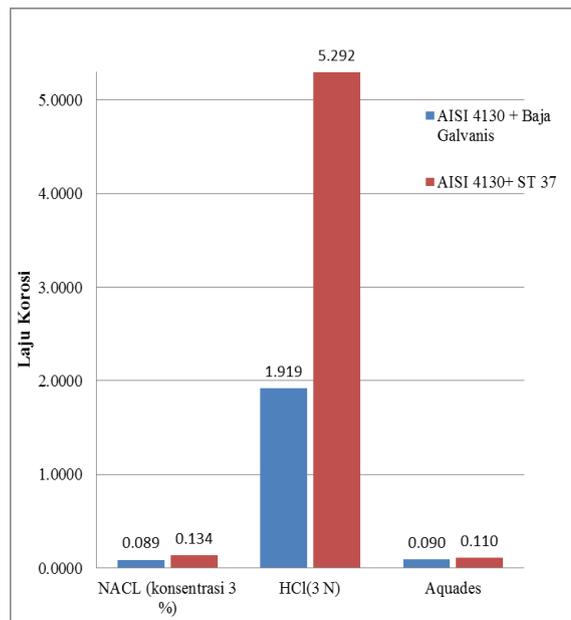
**Gambar 3.** Pengaruh Media Korosi Terhadap Laju Korosi

Ada 3 jenis media korosi yang digunakan yaitu larutan asam klorida (HCL), larutan garan (NaCl) dan larutan aquades sebagai pembanding. Laju korosi dari specimen yang di benamkan didalam ke 3 larutan tersebut di tunjukkan pada gambar 3. Larutan asam klorida sangat korosif dan mengasilkan laju korosi yang sangat cepat dibandingkan dengan larutan NaCl dan aquades. Disamping jenis larutan, pH larutan juga sangat mempengaruhi laju korosi dimana HCl memiliki pH 2 sedangkan NaCl memiliki pH 4 dan aquades memiliki pH 7.

Dari ke 3 spesimen uji, terlihat bahwa secara umum korosi yang terjadi adalah korosi seragam(*uniform corrosion*). Hampir seluruh permukaan logam menampilkan terjadinya korosi, namun korosi lebih dominan terjadi pada daerah sisi sambungan lasan antara logam AISI 4130 dengan baja ST 37. Hal ini mengindikasikan bahwa daerah sambungan lasan adalah salah satu daerah kritis terhadap serangan korosi yang perlu mendapat perhatian pada proses reparasi bodi mobil.

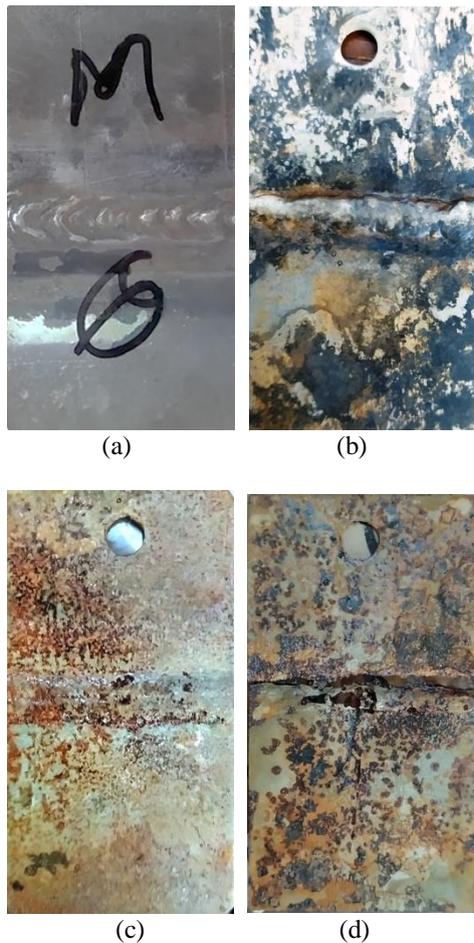
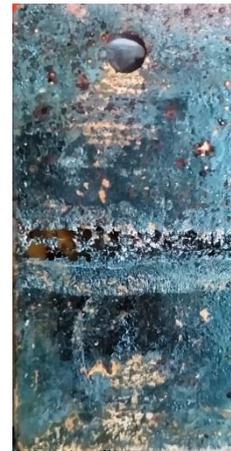
(e)

**Gambar 4.** (a) Sebelum di rendam, (b) Setelah direndam 93 jam NaCl, (c) Setelah 186 jam NaCl, (d) Setelah 272 jam NaCl.

Ada 3 jenis waktu perendaman (*immersion time*) yang di analisa yaitu 93 jam, 186 jam dan 272 jam, dimana specimen AISI 4130 yang disambung dengan baja galvanis di celupkan ke dalam 3 jenis larutan NaCl, HCl dan Aquades. Hasilnya menunjukkan bahwa semakin lama waktu perendaman, laju korosi semakin menurun, seperti ditampilkan pada gambar 4.

Berdasarkan gambar 4 bahwa specimen dalam larutan HCL 186 jam sudah jebol di bagian pengelasan, kerusakan sangat parah. Hal ini mengindikasikan bahwa proses korosi sudah mulai terjadi saat specimen berada dalam lingkungan korosif, terus menjalar dengan kecepatan tertentu dan setelah karat terbentuk, maka lajunya menunjukkan penurunan. Hampir seluruh permukaan logam menampakkan terjadinya korosi. Ini disebabkan oleh pengampelasan pada bagian baja galvanis sehingga permukaan yang mengandung seng sedikit hilang. Namun korosi lebih dominan terjadi pada daerah sisi sambungan lasan antara logam AISI 4130 dengan baja galvanis.

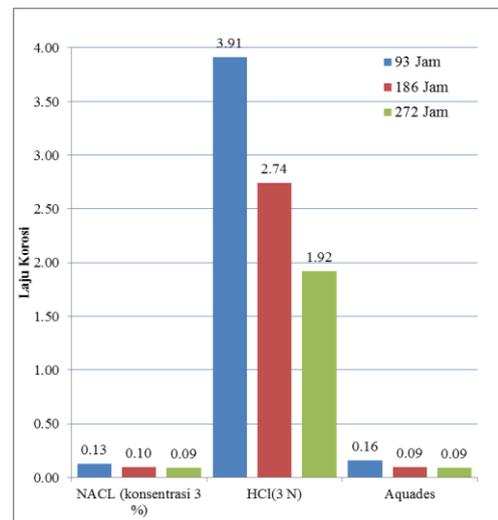
**Gambar 5.** Pengaruh Waktu Perendaman terhadap Laju Korosi(AISI 4130+ Baja Galvanis).

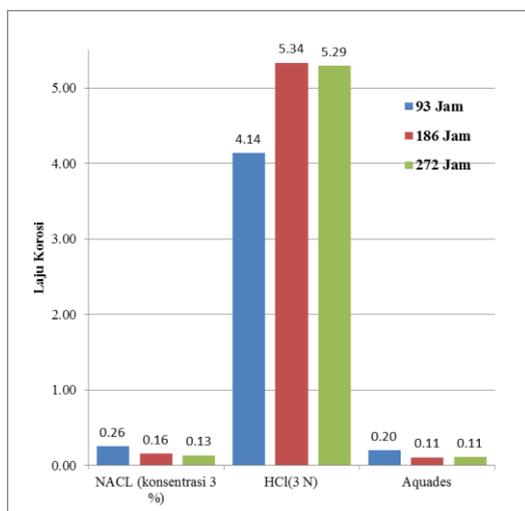
**Gambar 6.** Pengaruh Waktu Perendaman Terhadap Laju Korosi Bahan (AISI 4130 + ST 37)

karbit dengan baja ST 37 yaitu kecenderungan terjadinya penurunan laju korosi oleh pengaruh waktu perendaman untuk specimen yang direndam dalam larutan NaCl dan Aquades. Namun ada indikasi yang berbeda pada specimen yang direndam dalam larutan HCl, dimana laju korosinya sempat meningkat dari waktu perendaman 93 jam ke 186 jam, dan menurun kembali pada waktu perendaman 272 jam. Ini menunjukkan bahwa larutan HCl cukup korosif yang menghasilkan pengeroposan yang sangat cepat.

Namun dari ke dua jenis sambungan tersebut, terlihat bahwa sambungan AISI 4130 sebagai body mobil yang di sambung dengan bahan ST 37, memiliki laju korosi yang lebih tinggi dibandingkan dengan disambung dengan baja Galvanis seperti di tunjukkan oleh gambar 6.

Korosi yang terjadi pada spesimen AISI 4130 yang disambung dengan ST 37 tanpa *coating* adalah korosi seragam (*uniform corrosion*). Pada daerah lasan terjadi korosi sumuran (*pitting corrosion*) karena arah perkembangan korosi menusuk ke arah ketebalan logam sehingga terjadi perpatahan.

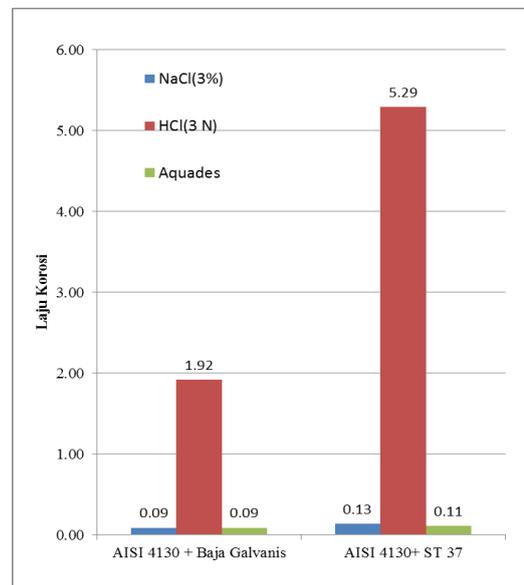
**Gambar 7.** Pengaruh Baja Sambungan Terhadap Laju Korosi

Proses *body repair* pada mobil yang telah keropos akibat korosi dalam penelitian ini di asumsikan menggunakan 2 jenis bahan yaitu bahan pelat baja ST 37 tebal 2 mm dan bahan pelat baja galvanis tebal 2 mm. Ke 2 jenis bahan tersebut di sambungkan ke bahan body mobil (AISI 4130) menggunakan las karbit. Laju korosi ke 2 jenis sambungan tersebut di tunjukkan oleh gambar 7 yang menyatakan bahwa penyambungan dengan pelat baja ST 37 memiliki laju korosi yang lebih

tinggi dibandingkan dengan penyambungan menggunakan baja Galvanis. Hal ini dikarenakan baja galvanis memiliki daya tahan korosi yang lebih baik dibanding baja ST 37. Hasil observasi specimen uji menunjukkan bahwa korosi lebih dominan terjadi pada daerah sisi sambungan lasan antara logam AISI 4130 dengan bahan baja ST 37 dibandingkan dengan baja galvanis.

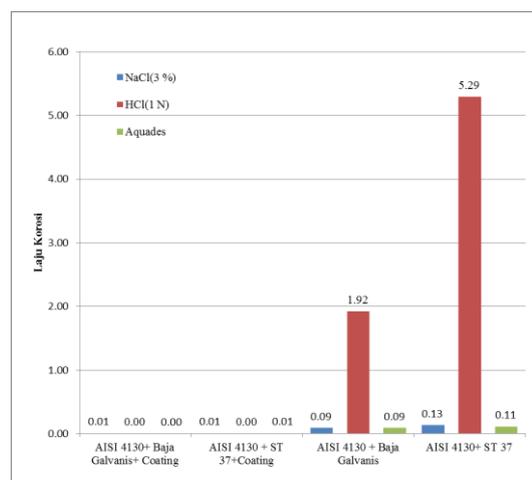
**Gambar 8.** Pengaruh Coating Terhadap Laju Korosi

*Coating* yang diberikan pada permukaan specimen dimaksudkan mencegah terjadinya korosi. Efektifitas lapisan coating dalam mencegah terjadinya korosi ditunjukkan pada gambar 8.

yang baik dalam mencegah terjadinya korosi pada semua komponen yang di celupkan dalam larutan NaCl, Aquades dan asam klorida (HCl). Dengan demikian, dapat dipastikan *coating* telah bekerja dengan baik dan mampu menurunkan laju korosi.

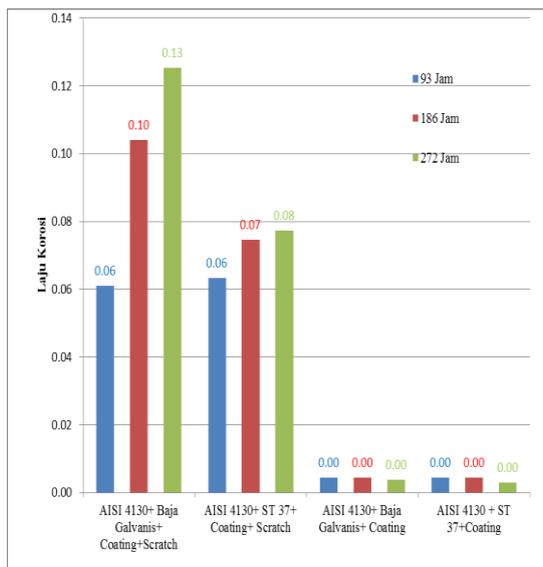
**Gambar 9.** Pengaruh Scratch Terhadap Laju Korosi .

Spesimen yang telah di *coating* di gores pada permukaannya membentuk alur yang dikenal dengan *Scratch test*. Pengaruh goresan tersebut terhadap laju korosi di tunjukkan pada gambar 9.

Gambar 9 menunjukkan bahwa laju korosi pada spesimen yang di *scratch* lebih tinggi dibandingkan dengan tanpa di *scratch*. Namun ada kondisi yang terbalik dari hasil yang telah diperoleh sebelumnya, dimana bahan AISI 4130 yang sambung dengan baja galvanis dan di *coating* + *scratch* memiliki laju korosi yang lebih tinggi dibandingkan baja AISI 4130 yang disambungkan dengan baja ST 37 ditambah *coating* dan *scratch*. Ini mengindikasikan bahwa lokasi awal terjadinya korosi pada permukaan suatu spesimen, dapat memicu terjadinya korosi lanjutan yang terus berlanjut. Baja galvanis sesungguhnya telah punya lapisan pelindung korosi, namun goresan yang di berikan pada permukaannya dapat membuka celah lapisan tersebut, sehingga memungkinkan terjadinya wilayah galvanic dengan dengan area sekitarnya, akibatnya memicu korosi galvanic yang cepat.
