Analisis Debit Air dan Parameter Fisika Air sebagai Dasar Perencanaan Irigasi Namu Ukur-Nambiki Kabupaten Langkat

Abstract — This research was conducted at the Namu Ukur–Nambiki Secondary Irrigation Channel located in Sei Bingai District, Langkat Regency, with the aim of analyzing water discharge and physical water parameters in the irrigation channel. The study was carried out to identify flow conditions and the relationship between channel dimensions and water discharge. The research method used was field observation through direct measurements of flow velocity, channel width, and water depth at several observation segments. The collected data were analyzed to determine water discharge and the physical condition of water in the irrigation channel. The results indicated that flow velocity and water discharge in each segment varied due to differences in channel cross-sections, sedimentation, and vegetation around the channel. Overall, the channel condition was still adequate to support agricultural irrigation

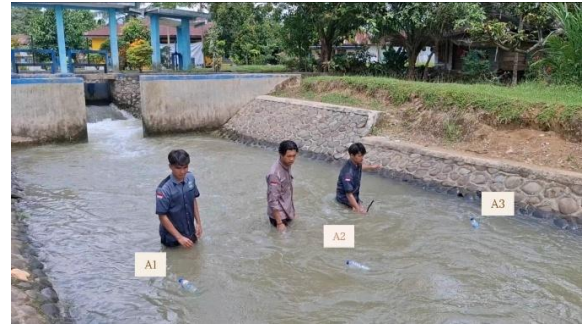
Gambar 3. Metode pelampung

Pengambilan data dilakukan dengan membagi saluran irigasi menjadi tujuh segmen pengamatan. Pada setiap segmen dilakukan pengukuran terhadap kecepatan arus, dimensi saluran, serta kondisi fisika air. Pengukuran kecepatan aliran dilakukan menggunakan metode pelampung (float method) dengan menghitung waktu tempuh pelampung pada jarak tertentu di sepanjang saluran irigasi (Rahman & Khaidir, 2021), memanfaatkan botol plastik sebagai alat bantu pengukuran. Botol plastik diisi sebagian dengan air agar tetap mengapung secara stabil mengikuti aliran air. Pelampung kemudian dilepaskan pada permukaan saluran dan waktu tempuhnya dicatat menggunakan stopwatch sesuai jarak pengamatan yang telah ditentukan. Pengukuran dilakukan pada tiga titik, yaitu bagian tepi kiri saluran (A1), bagian tengah saluran (A2), dan bagian tepi kanan saluran (A3). Data waktu tempuh yang diperoleh digunakan untuk menentukan nilai kecepatan aliran air pada masing-masing titik pengamatan.

Data hasil pengukuran selanjutnya dianalisis menggunakan persamaan hidraulika saluran terbuka. Kecepatan aliran dihitung berdasarkan perbandingan antara jarak tempuh dan waktu

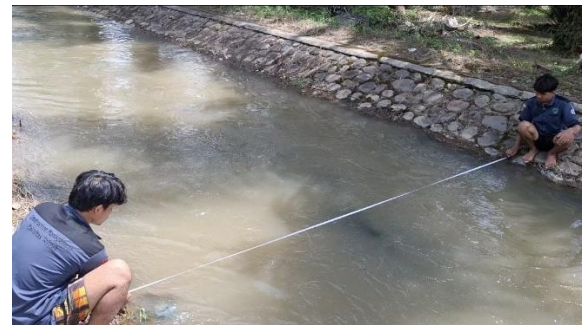
Gambar 4. Pengukuran lebar saluran

Selain pengukuran kecepatan arus, dilakukan juga pengukuran dimensi saluran berupa lebar saluran dan kedalaman air. Lebar saluran diukur menggunakan meteran, sedangkan kedalaman air diukur pada beberapa titik untuk mendapatkan nilai kedalaman rata-rata. Data hasil pengukuran dimensi tersebut digunakan untuk menghitung luas penampang aliran air. Pengamatan parameter fisika air juga dilakukan secara langsung untuk mengetahui kondisi aliran, tingkat kekeruhan air, sedimentasi, serta keberadaan vegetasi di sekitar saluran yang dapat mempengaruhi kelancaran aliran air irigasi.

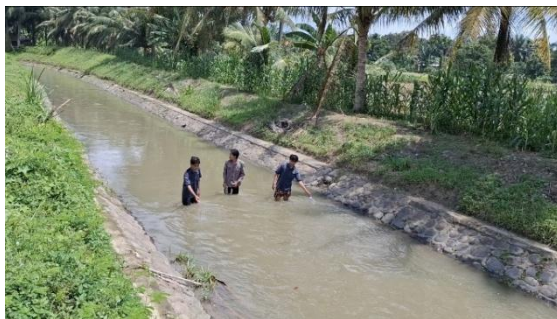
Gambar 7. Bentuk penampang

Bentuk penampang saluran pada lokasi penelitian umumnya menyerupai bentuk trapesium terbuka, dimana bagian tengah saluran lebih dalam dibandingkan bagian tepi. Bentuk penampang tersebut umum diterapkan pada saluran irigasi karena mampu menjaga kestabilan aliran air dan mengurangi kemungkinan kerusakan pada sisi saluran. Akan tetapi, hasil pengamatan menunjukkan adanya sedimentasi pada beberapa bagian dasar saluran yang menyebabkan kondisi dasar saluran menjadi tidak merata. Endapan sedimen tersebut dapat mengurangi kapasitas penampang efektif sehingga aliran air menjadi kurang optimal.

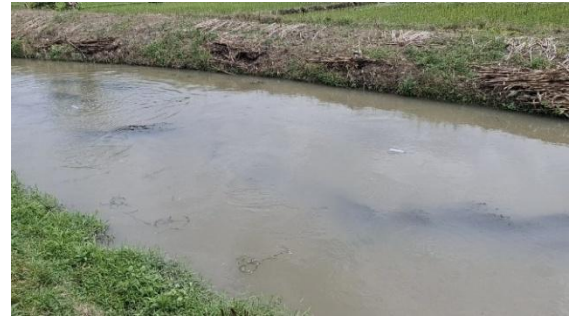
Gambar 8. Kondisi saluran

Hasil pengamatan kondisi fisika air menunjukkan bahwa pada beberapa bagian saluran terdapat tingkat kekeruhan air yang cukup tinggi akibat banyaknya partikel sedimen yang terbawa aliran dari daerah hulu. Endapan sedimen terlihat menumpuk pada bagian dasar saluran terutama pada segmen yang memiliki kecepatan aliran rendah. Kondisi tersebut menunjukkan bahwa energi aliran air tidak cukup besar untuk membawa material sedimen sehingga sedimen mengendap pada dasar saluran. Jika sedimentasi terus berlangsung tanpa adanya perawatan, maka kapasitas aliran air dapat berkurang dan distribusi air menuju area pertanian menjadi kurang efektif.

Selain sedimentasi, ditemukan pula vegetasi liar yang tumbuh di sekitar saluran dan berpotensi menghambat aliran air. Vegetasi tersebut dapat memperbesar hambatan aliran sehingga kecepatan arus menjadi menurun. Pada beberapa bagian saluran, tumbuhan liar terlihat mempersempit jalur aliran air sehingga aliran menjadi kurang lancar. Apabila kondisi ini tidak ditangani, maka dapat menyebabkan penyumbatan saluran dan mengurangi efektivitas distribusi air irigasi.
