## **Pendampingan Penanganan Kebocoran Atap Masjid Raudhatul Jannah Menggunakan Waterproofing Coating Berbasis Geopolimer Ramah Lingkungan**

**Aulia Rachman<sup>1\*</sup>, Amir Fauzi<sup>2,3</sup>, Muhammad Reza<sup>2,3</sup>, Mulizar<sup>2,3</sup>, Muhammad Azhari<sup>1</sup>, Lidya Rosnita<sup>4</sup>**

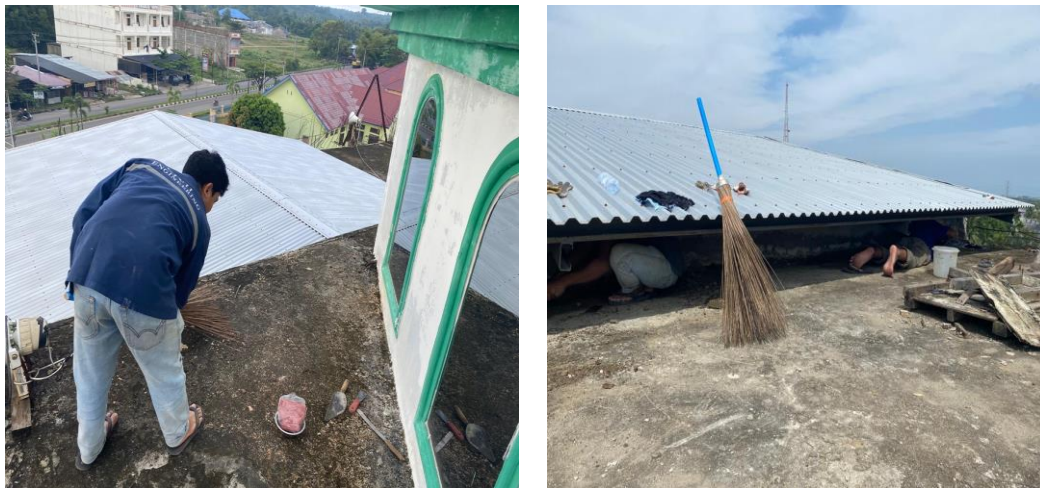
**Gambar 3.** Persiapan permukaan sebelum penggunaan *waterproofing coating* berbasis geopolimer

Setelah lokasi kerusakan teridentifikasi, kegiatan dilanjutkan dengan persiapan permukaan beton dan penerapan *waterproofing coating* berbasis geopolimer. Tahap persiapan dilakukan dengan membersihkan seluruh area yang mengalami kerusakan dari debu, lumut, lapisan cat yang terkelupas, serta material lepas lainnya sehingga diperoleh permukaan beton yang memiliki daya lekat optimum terhadap material pelapis (Gambar 3). Selanjutnya *waterproofing coating* berbasis geopolimer diaplikasikan secara bertahap menggunakan kuas dan rol pada seluruh area retakan hingga membentuk lapisan pelindung yang homogen.

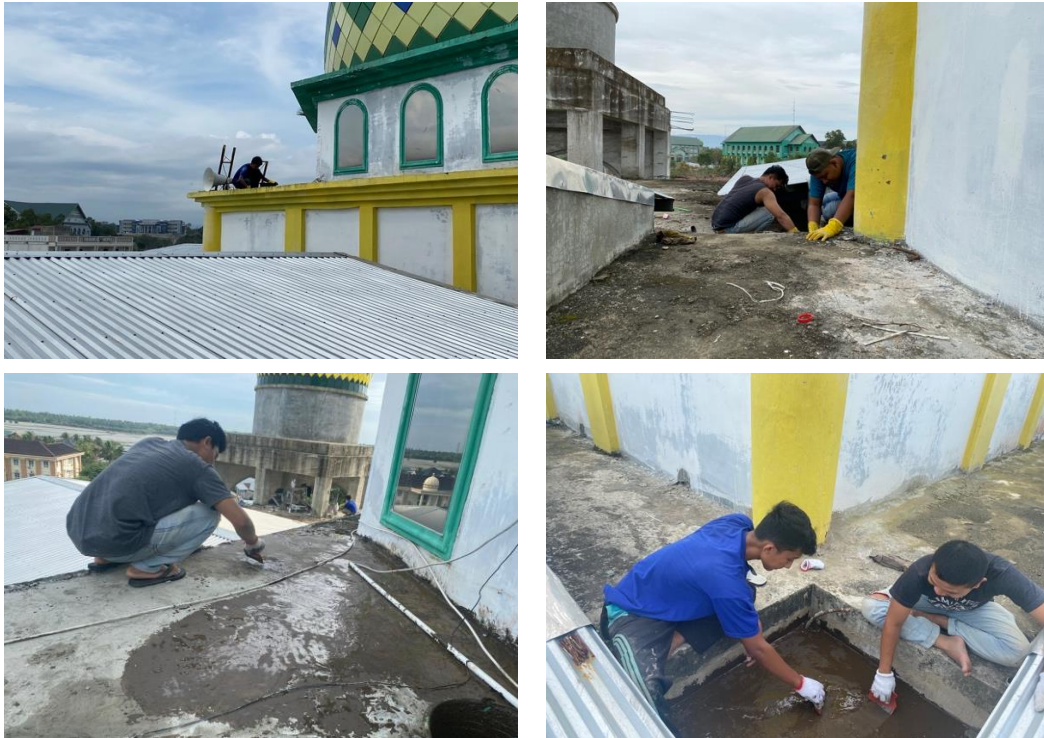
**Gambar 4.** Pengaplikasian *waterproofing coating* berbasis geopolimer pada permukaan plat dak

*Waterproofing coating* berbasis geopolimer diterapkan pada seluruh area yang mengalami retakan setelah permukaan beton dibersihkan dan dipersiapkan. Pelapisan dilakukan sebanyak dua lapis untuk memastikan seluruh retakan dan pori permukaan beton tertutup secara optimal (Gambar 4). Lapisan pertama berfungsi sebagai primer yang mengisi rongga-rongga kecil pada permukaan beton, sedangkan lapisan kedua membentuk lapisan pelindung utama yang mampu menahan penetrasi air hujan. Pada area yang memiliki retakan lebih besar dilakukan penebalan lapisan hingga seluruh celah tertutup dengan baik.

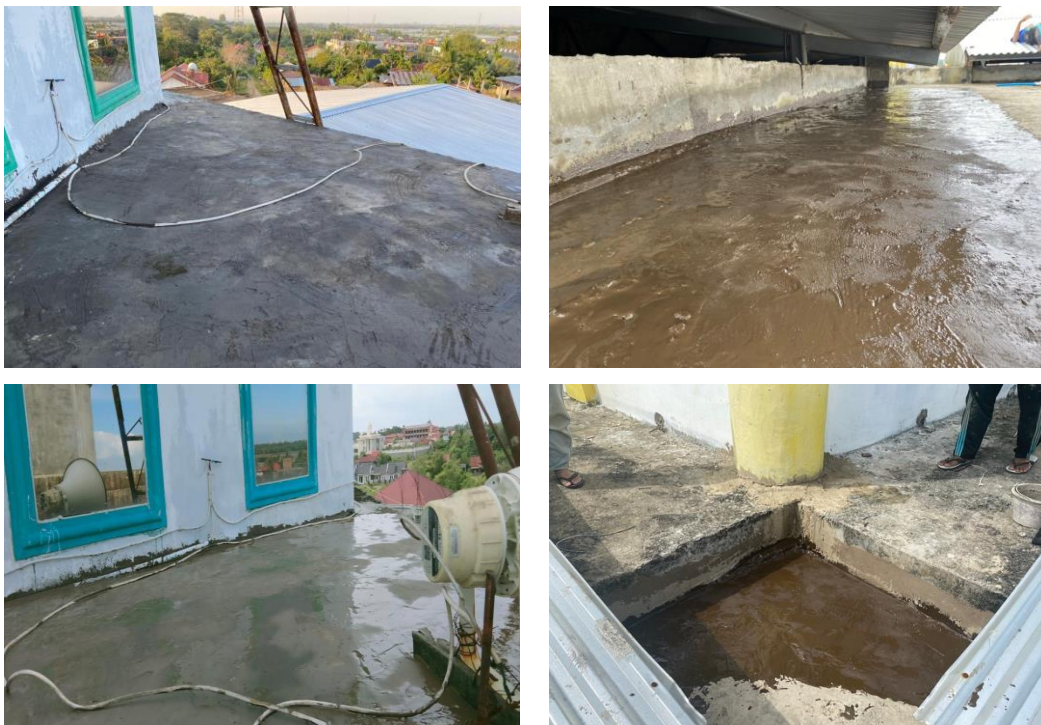
**Gambar 5.** Kondisi akhir permukaan atap setelah pengaplikasian *waterproofing coating* berbasis geopolimer

Evaluasi dilakukan melalui observasi visual setelah proses curing selesai dan setelah bangunan mengalami hujan. Hasil pengamatan menunjukkan bahwa lapisan geocoating melekat dengan baik pada permukaan beton tanpa menunjukkan indikasi pengelupasan maupun retak susut. Area yang sebelumnya mengalami rembesan tidak lagi menunjukkan tanda-tanda kebocoran selama periode pengamatan awal.

Secara keseluruhan, kegiatan pengabdian berhasil mengatasi permasalahan kebocoran pada plat dak atap Masjid Raudhatul Jannah Alue Awe melalui penerapan *waterproofing coating* berbasis geopolimer (Gambar 5). Pendampingan yang dilakukan juga meningkatkan kapasitas pengurus masjid dalam melakukan inspeksi dan pemeliharaan bangunan secara mandiri. Dengan demikian, kegiatan ini tidak hanya memberikan solusi terhadap permasalahan teknis, tetapi juga mendorong penerapan material konstruksi yang lebih ramah lingkungan pada bangunan ibadah.
